Standardy termomodernizacji obiektów zabytkowych

WYTYCZNE
GENERALNEGO
KONSERWATORA ZABYTKÓW
DOTYCZĄCE
OCHRONY WARTOŚCI
DZIEDZICTWA KULTUROWEGO
W PROCESIE POPRAWY
CHARAKTERYSTYKI
ENERGETYCZNEJ
BUDOWLI ZABYTKOWYCH

Ministerstwo
Kultury
i Dziedzictwa
Narodowego

Narodowy
Instytut
Dziedzictwa

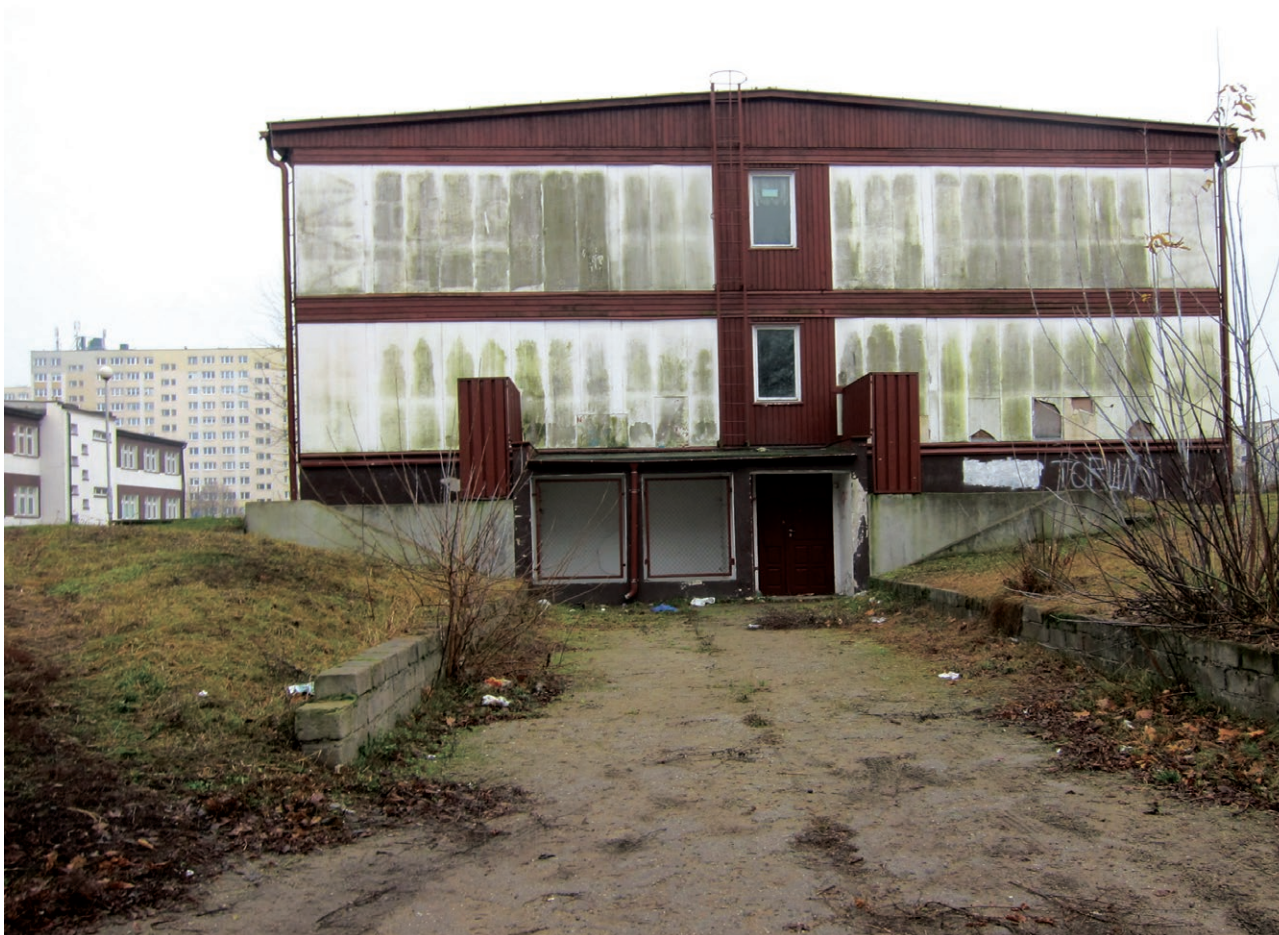
1

Błędy popełnione przy docieplaniu w krótkim czasie skutkują zagrzybieniem całego budynku.

Doprowadzenie do zagrzybienia nigdy nie mija bez śladu — potrafimy oczywiście zwalczyć grzyby, jednak najczęściej niestety za cenę mieszkania w oparach toksycznych środków biobójczych (fot. 1-2).

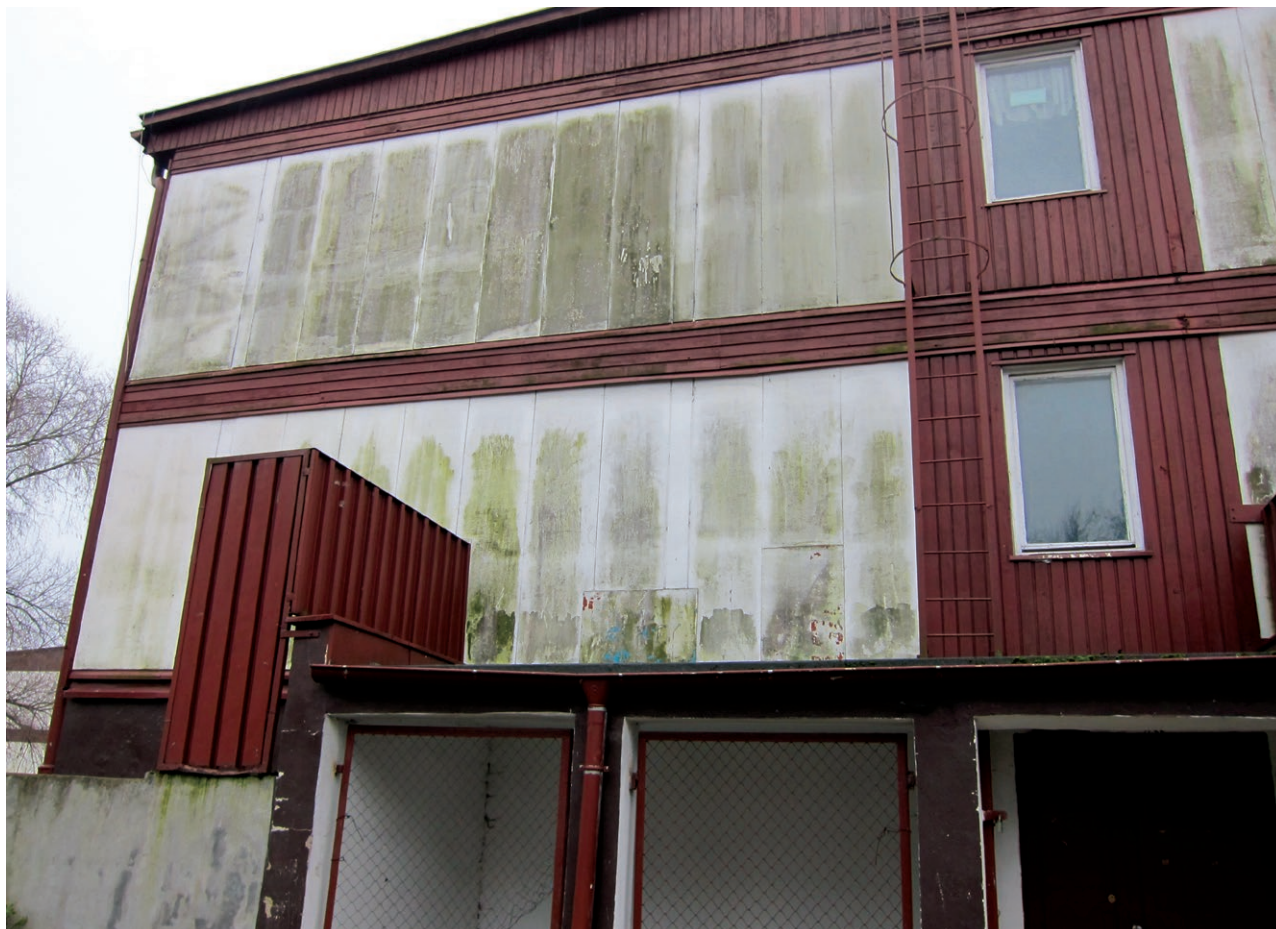
2 Fot. Bogumiła J. Rouba

Warunki życia ludzi stają się coraz bardziej niebezpieczne. W tym przypadku skończyło się rozbiórką i likwidacją domu.

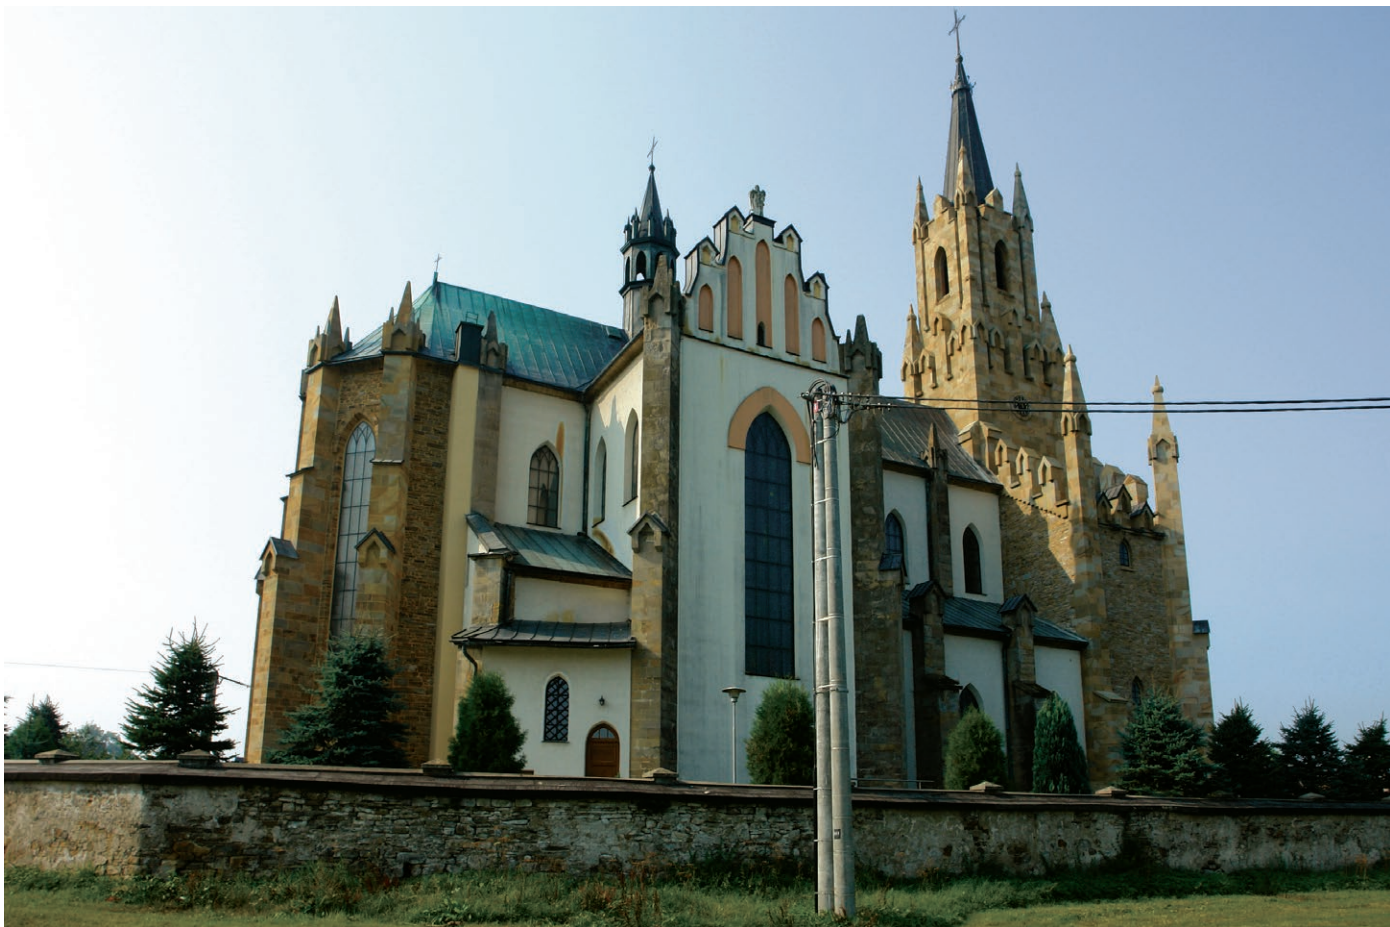
4

Kościół w Chochotowie w 1998 roku ocieplono, oklejając go styropianem, pokrywając tynkiem i malując na biało i różowo. Widok elewacji północnej pokrytej warstwami docieplającymi.

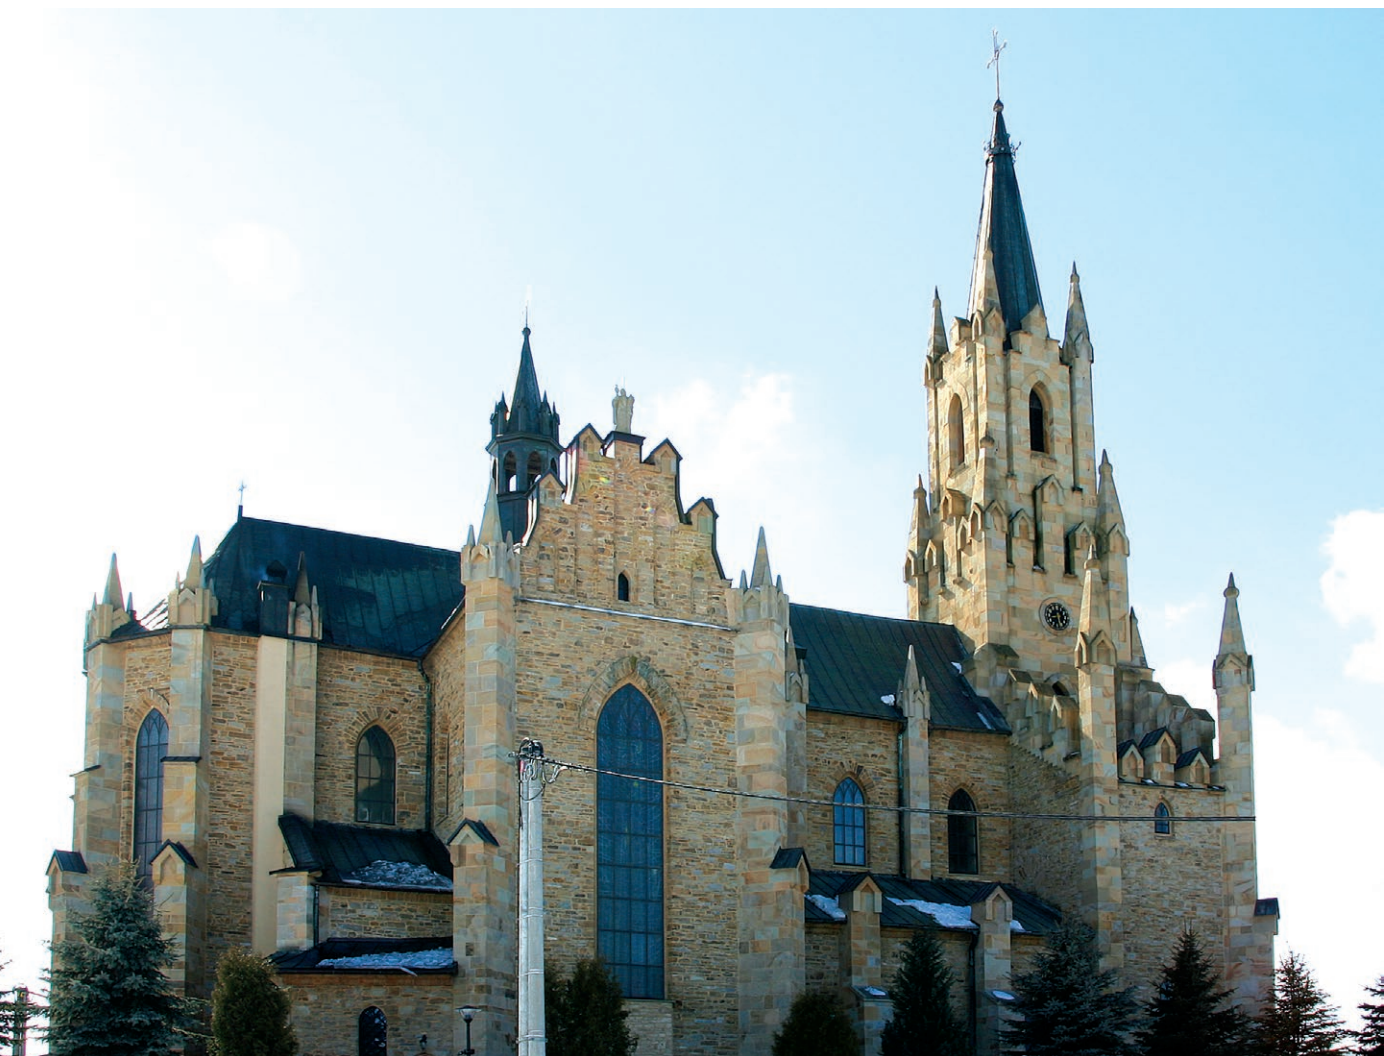
5

Stan elewacji północnej po profesjonalnych pracach konserwatorsko-restauratorskich. Usunięto warstwy docieplające, przywracając integralność estetyczną dzieła architektonicznego.

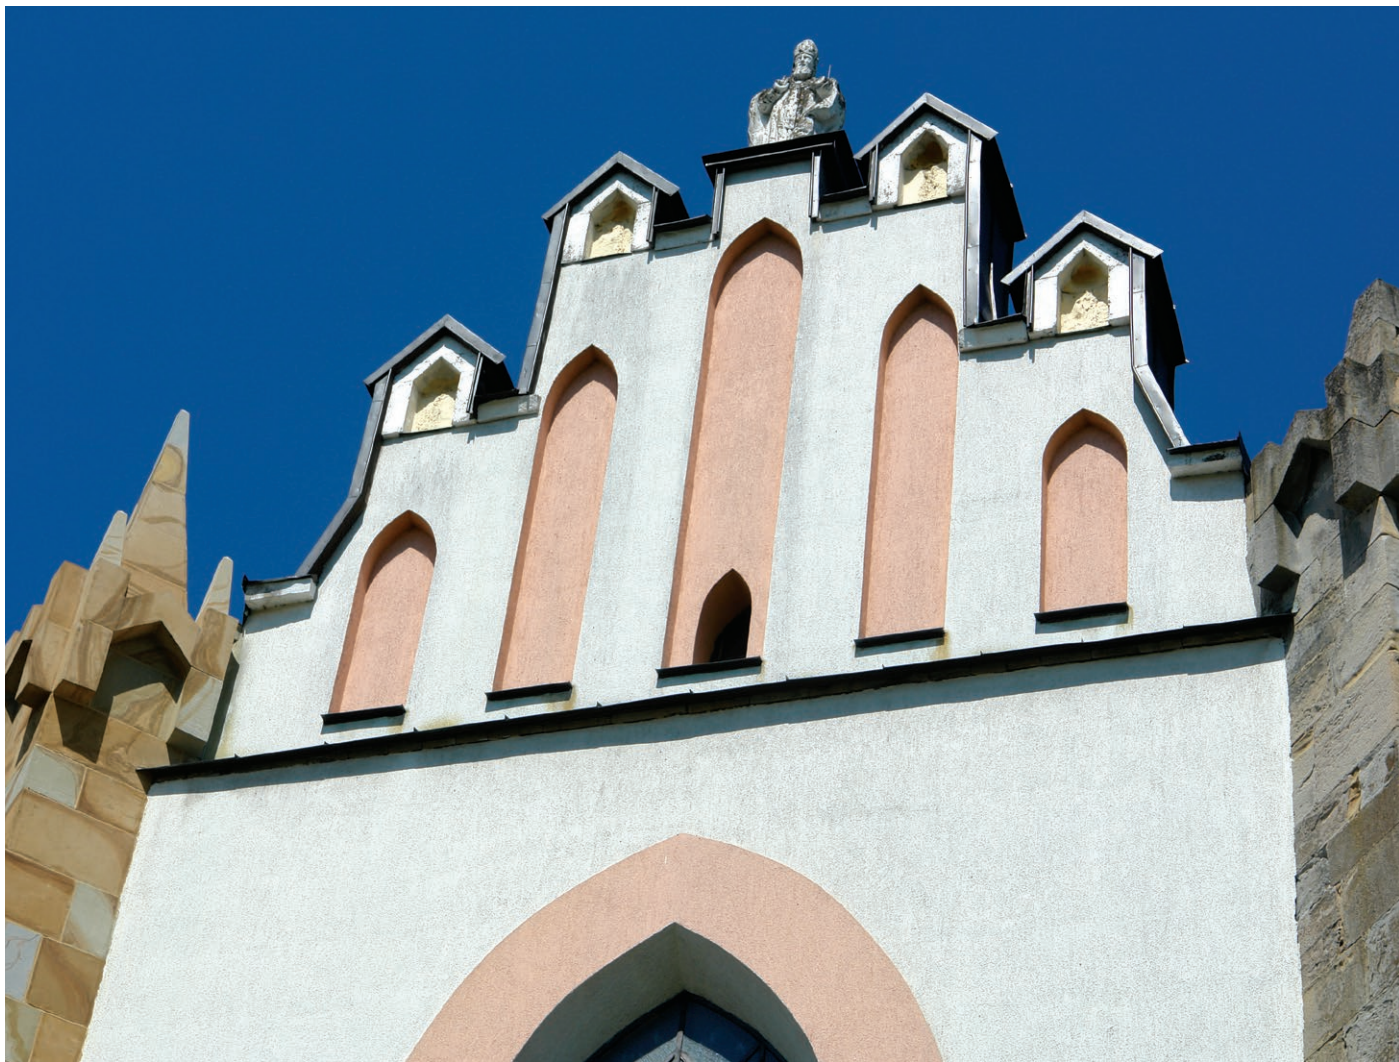
6 Fot. Krzysztof Mikołajek, 2011 r.

Szczyt transeptu południowego kościoła – zwraca uwagę zły stan kamienia wschodniej szkarpy. Na ścianach zamiast koniecznej konserwacji zniszczony kamień po prostu schowano pod warstwą styropianu! Natomiast różowa kolorystyka blend łamie wszelkie zasady architektonicznej logiki i powagi kościoła.

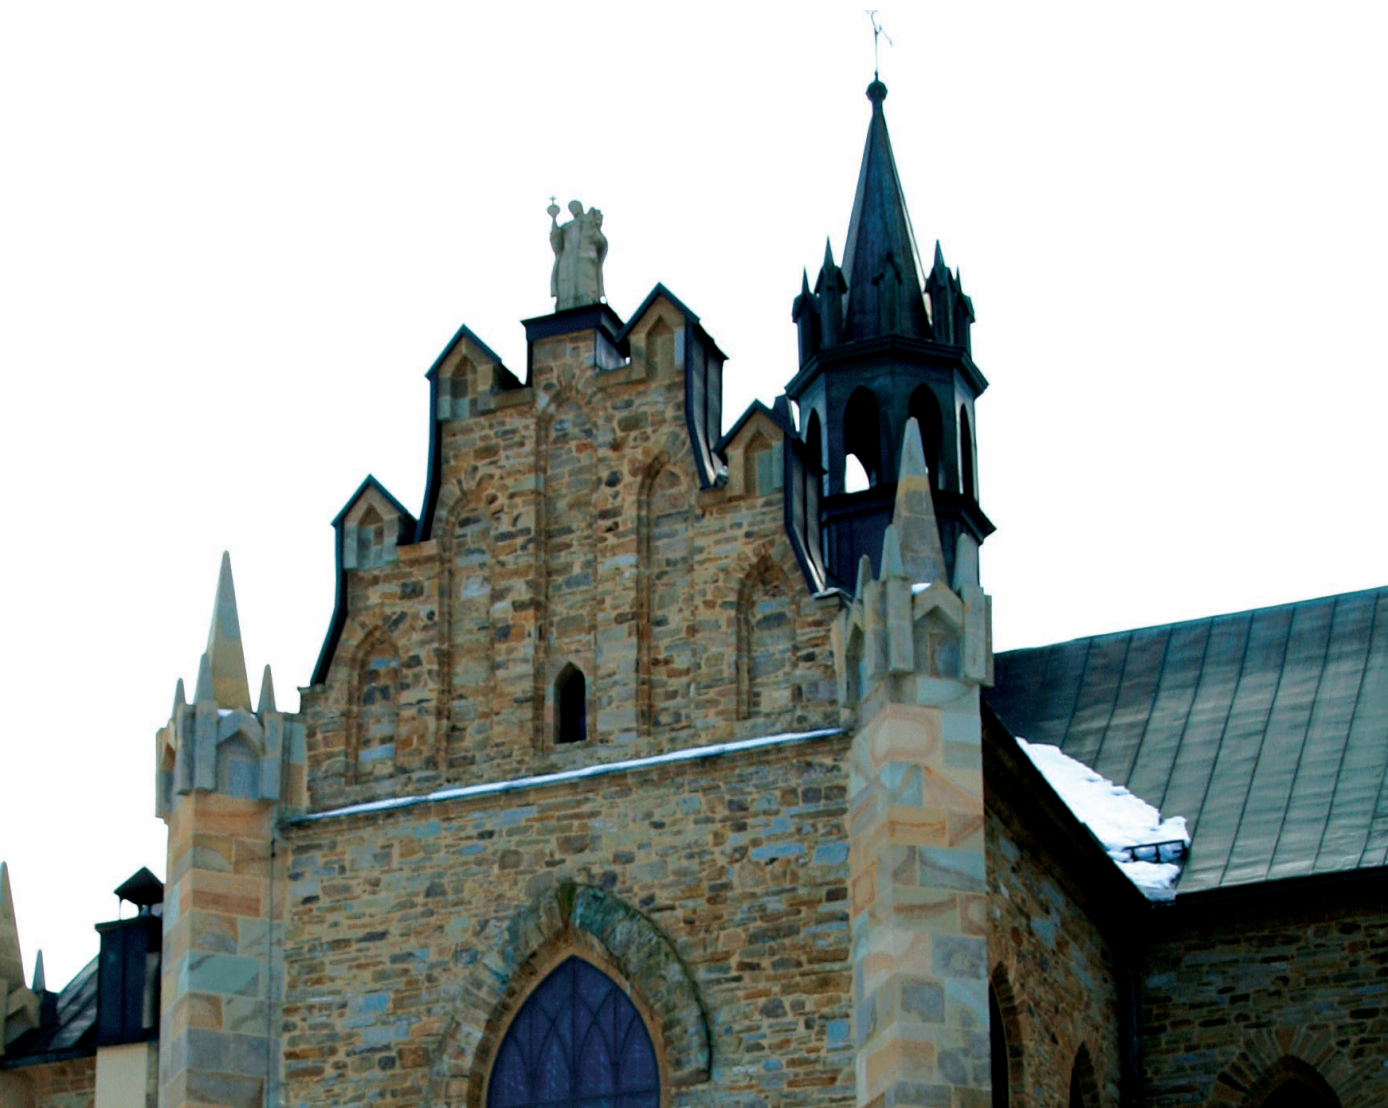
7

Szczyt transeptu północnego po dokonaniu napraw kamienia i przywróceniu oryginalnej, szlachetnej estetyki.

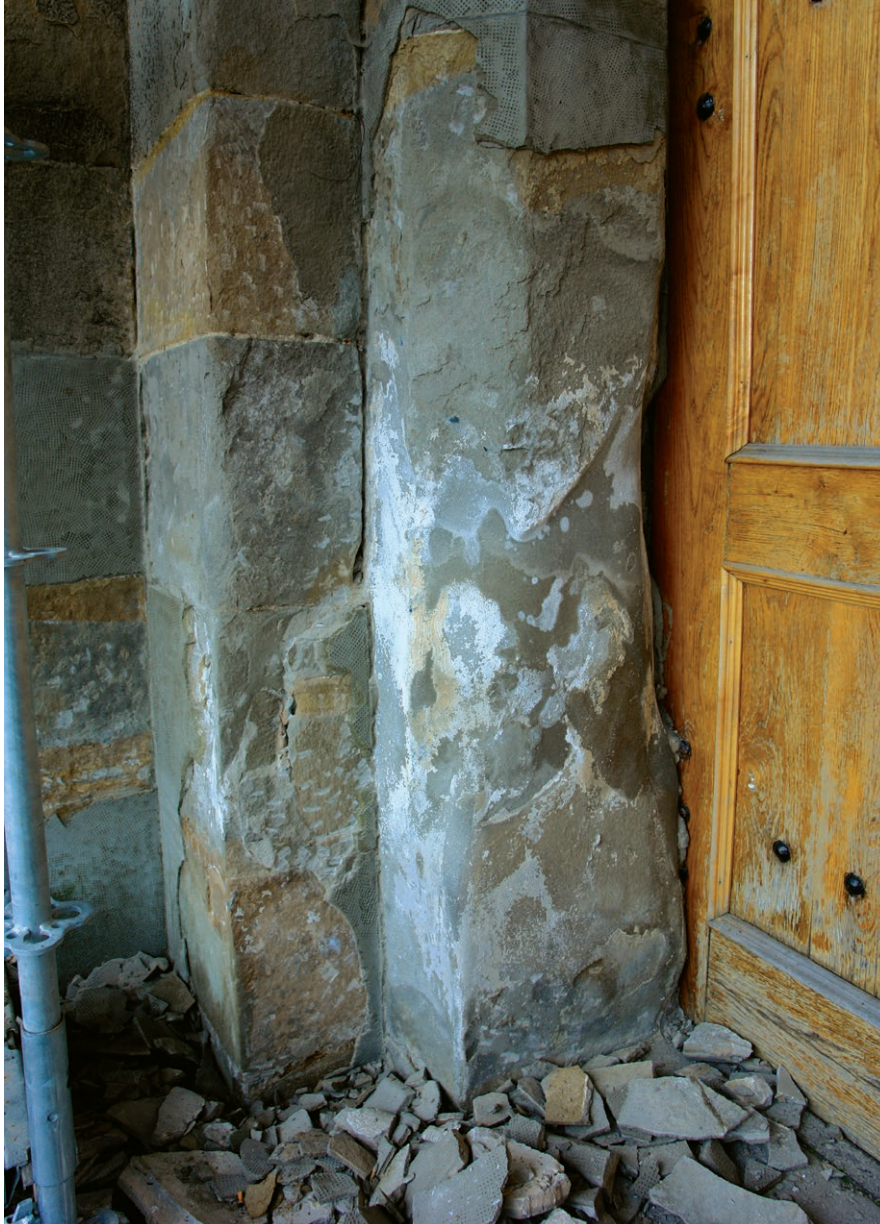
8

Stan kamienia nie był dobry. W wielu miejscach głębokie zniszczenia ukrywano pod cementowymi naprawami, a w innych – chowano je pod styropianem. Tu fragment obramienia głównych drzwi wejściowych w fasadzie zachodniej po rozpoczęciu pierwszego etapu prac konserwatorsko-restauratorskich.

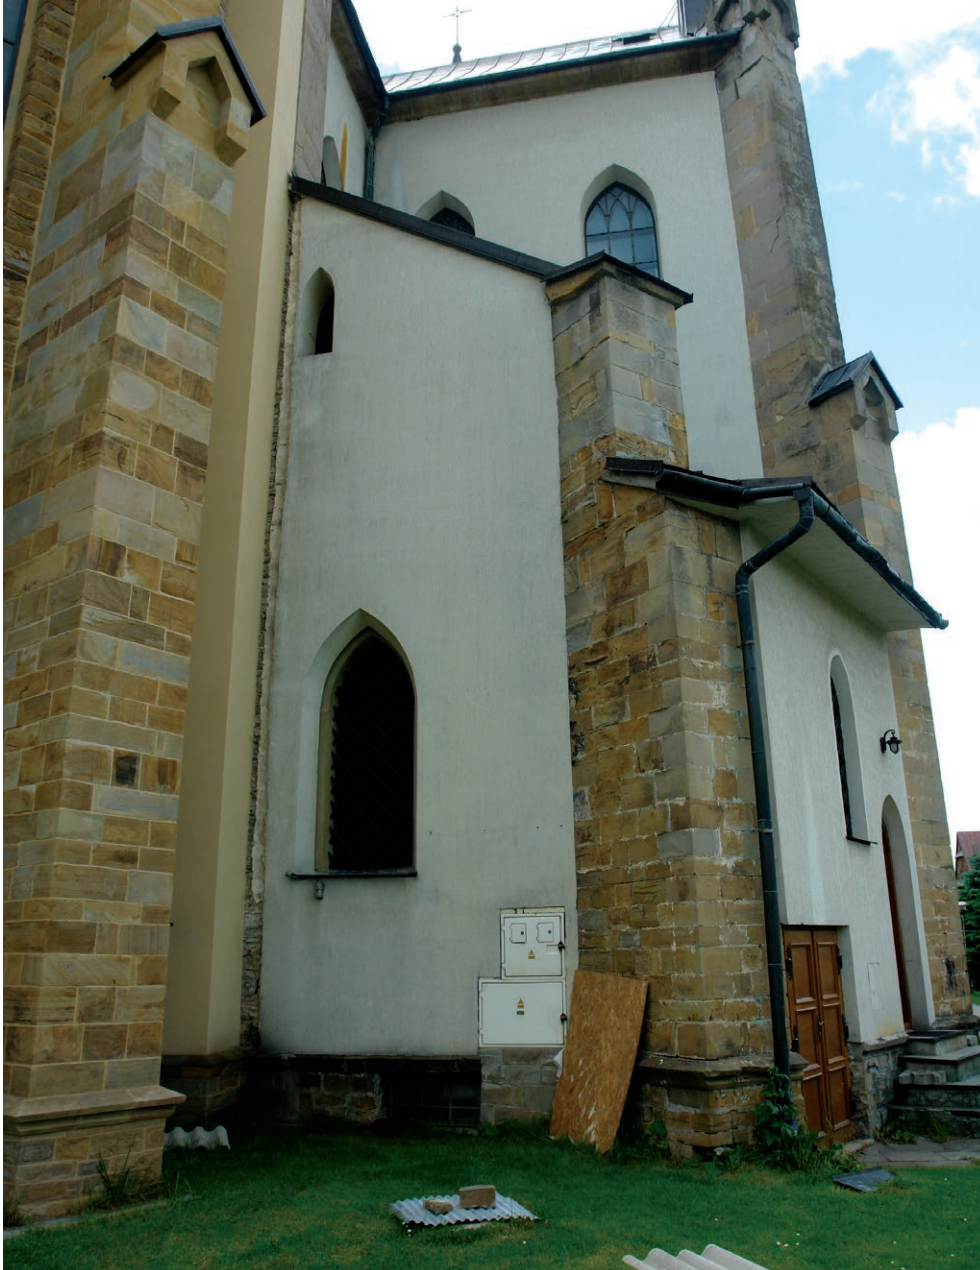
9

Widok dociepleń na elewacji północnej kościoła.

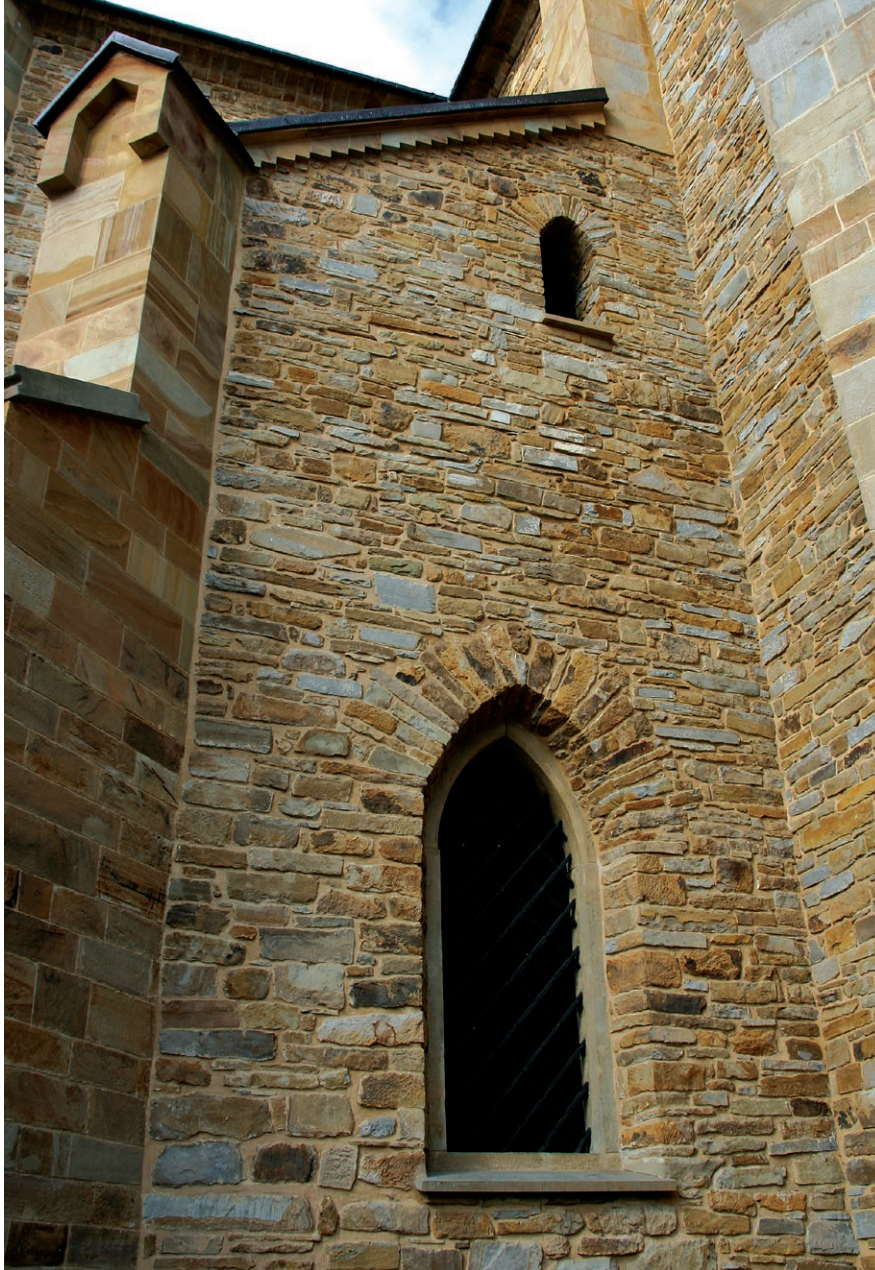
10

Uwolniona od styropianowej skorupy ściana kaplicy św. Wojciecha urzeka pięknem przestrzennej faktury, bogactwem kolorów i odcieni naturalnego kamienia, wielką prostotą i szlachetnością.

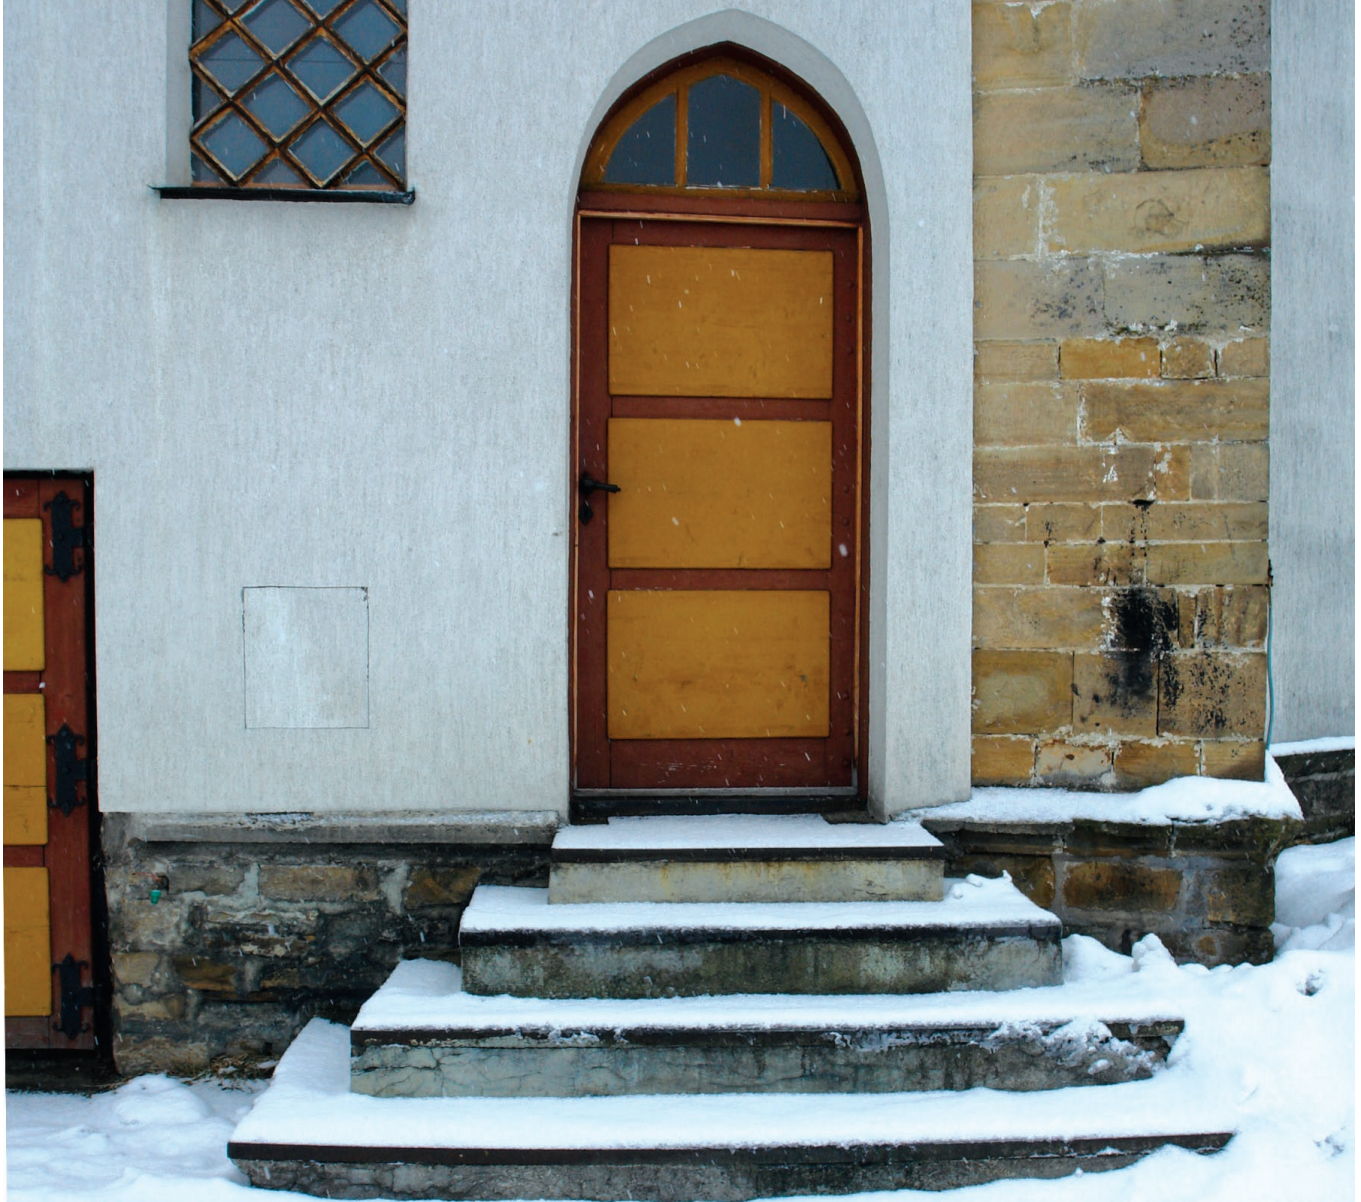
11

Widok fragmentu elewacji zakrystii pokrytej warstwami docieplającymi. Gładki tynk oraz sztywno i twardo wyprowadzone kanty obramień okiennych i drzwiowych tworzą wrażenie sztucznej, „tekturowej” architektury, a kamienny oryginalny narożnik – prawem kontrastu – wygląda brudno i żałośnie.

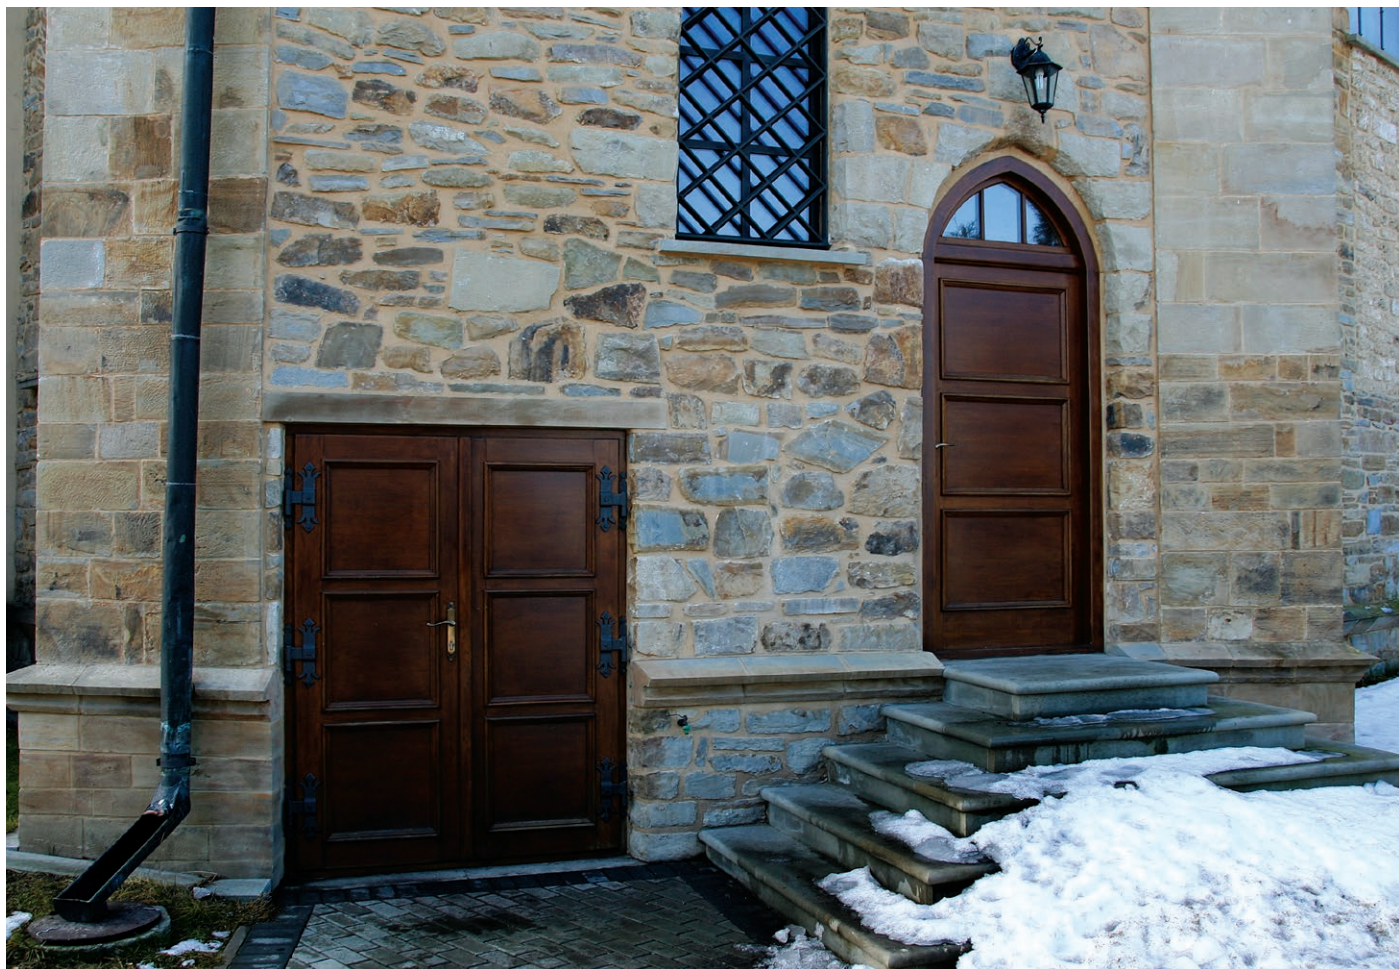
12

Ta sama ściana zakrystii po pracach konserwatorsko-restauratorskich.

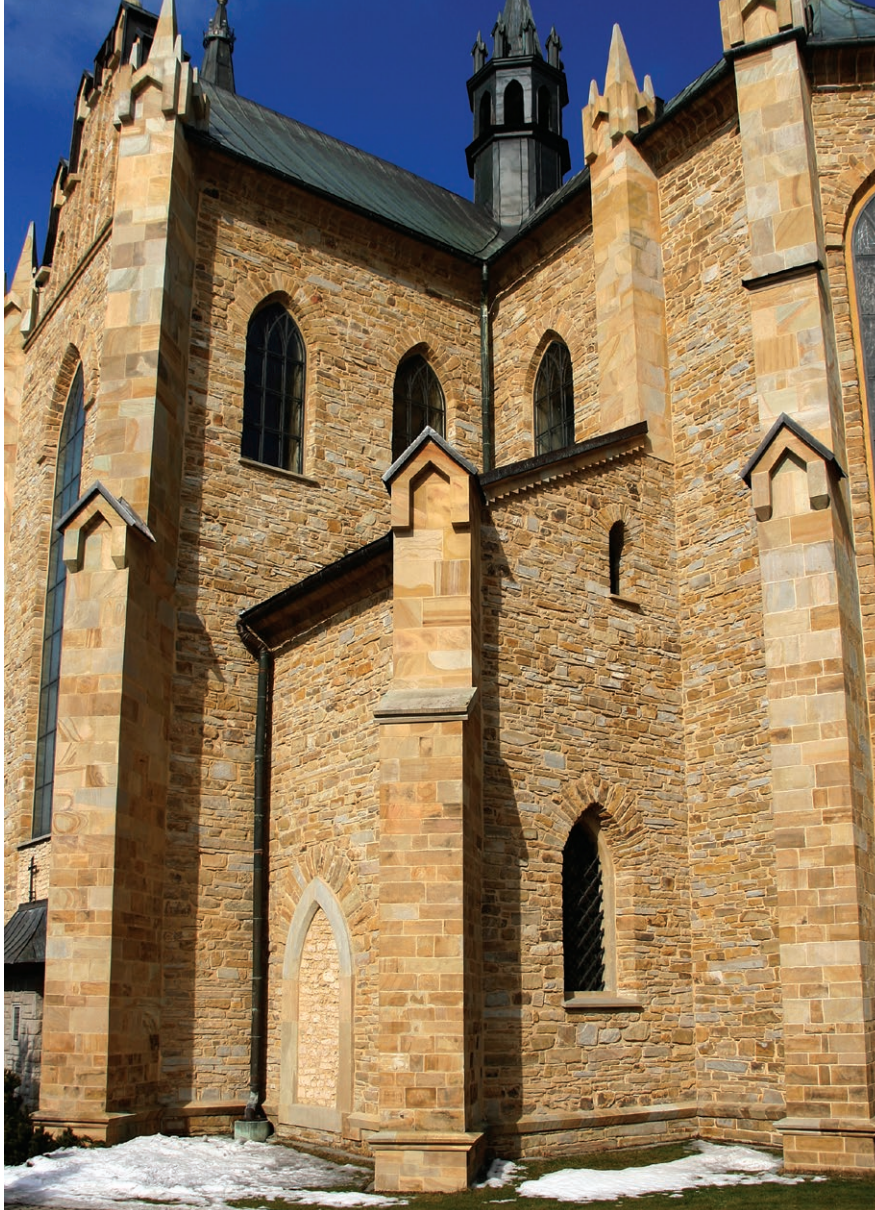
13

Profesjonalnie wykonane prace pozwoliły odzyskać wartości artystyczne i estetyczne kościoła. Okaleczonemu i ośmieszonemu dziełu architektonicznemu przywrócić właściwą mu godność. W 2018 roku kościół został wyróżniony w prestiżowym konkursie MKiDN i GKZ „Zabytek Zadbane”, w kategorii: utrwalenie wartości zabytkowej obiektu.

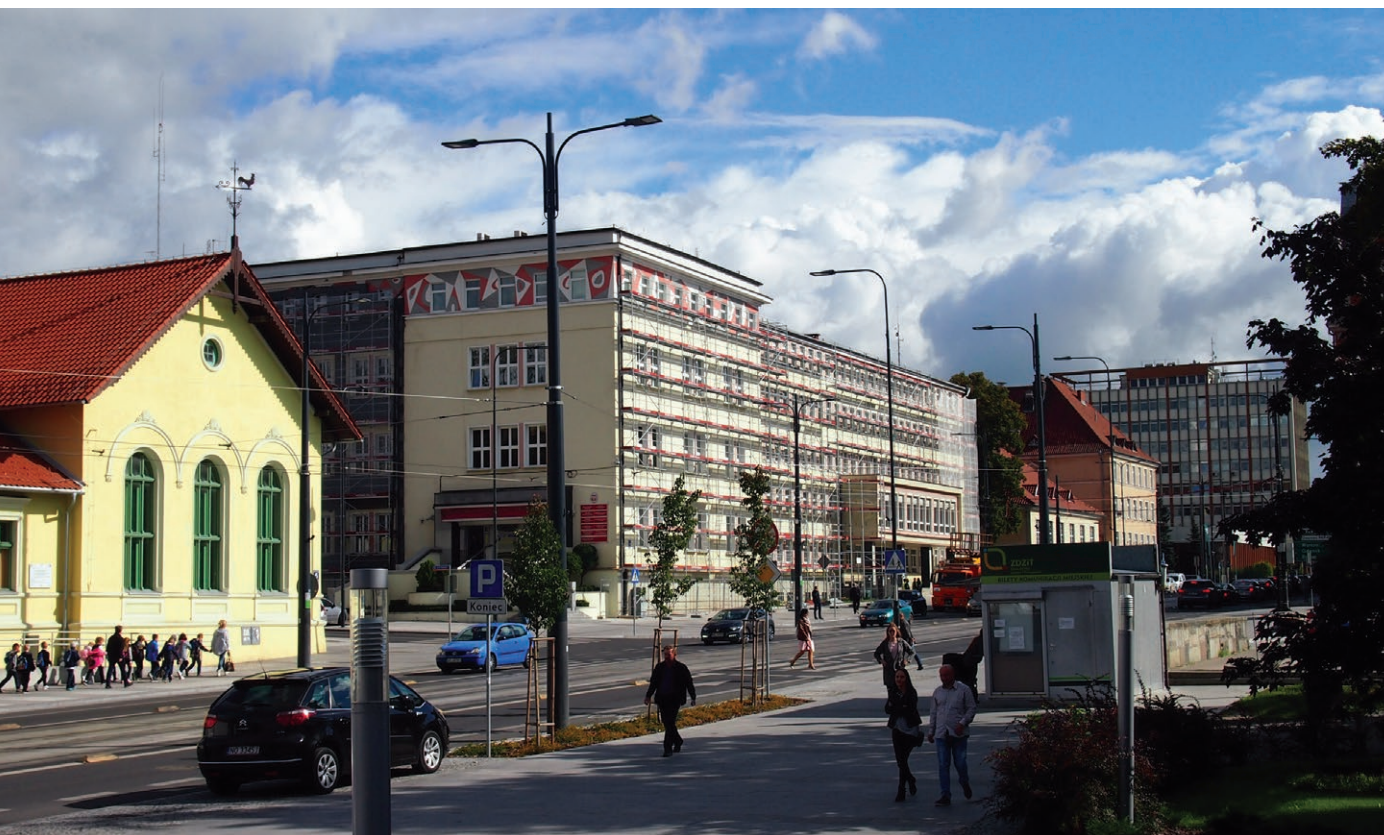
15

W 2016 roku cały budynek ocieplono i sgraffita (wcześniej zresztą odnowione) zniknęły pod warstwą styropianu.

Działania termomodernizacyjne bardzo często skutkują doprowadzeniem do ataku mikrobiologicznego, ale trudne do zaakceptowania są także inne ich skutki — zburzenie integralności estetycznej budowli (fot. 3-13), całkowita zmiana jej wyglądu, a przez to „odcięcie” jej od własnej historii (fot. 14-18).

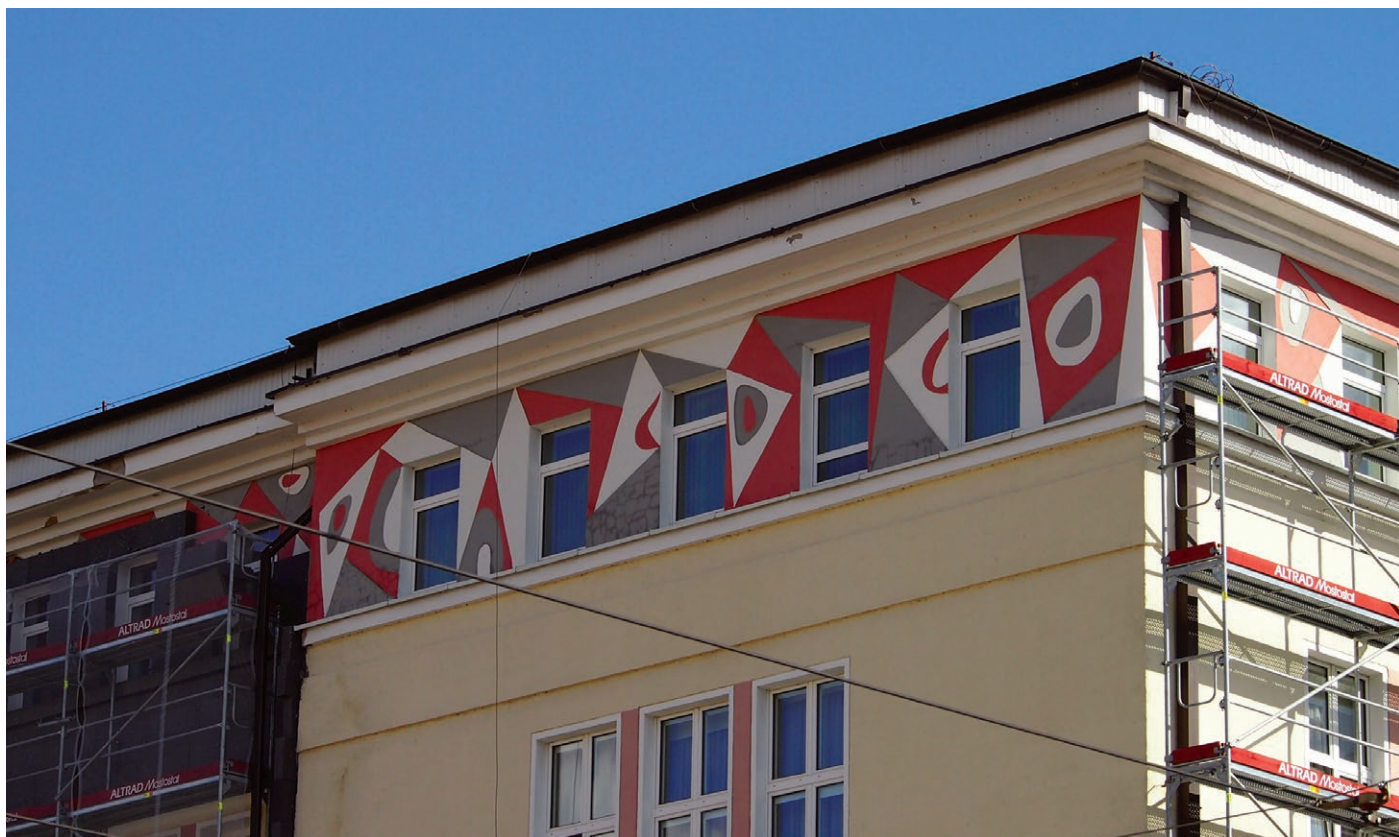
16 Fot. i komentarz Joanna Piotrowska

W ten sposób zatarto to, co wyróżniało powojenną historię Olsztyna, element będący w pełni świadectwem swoich czasów – nowoczesności, która była zasługą lokalnych architektów i plastyków, nowoczesności wbrew sytuacji politycznej.

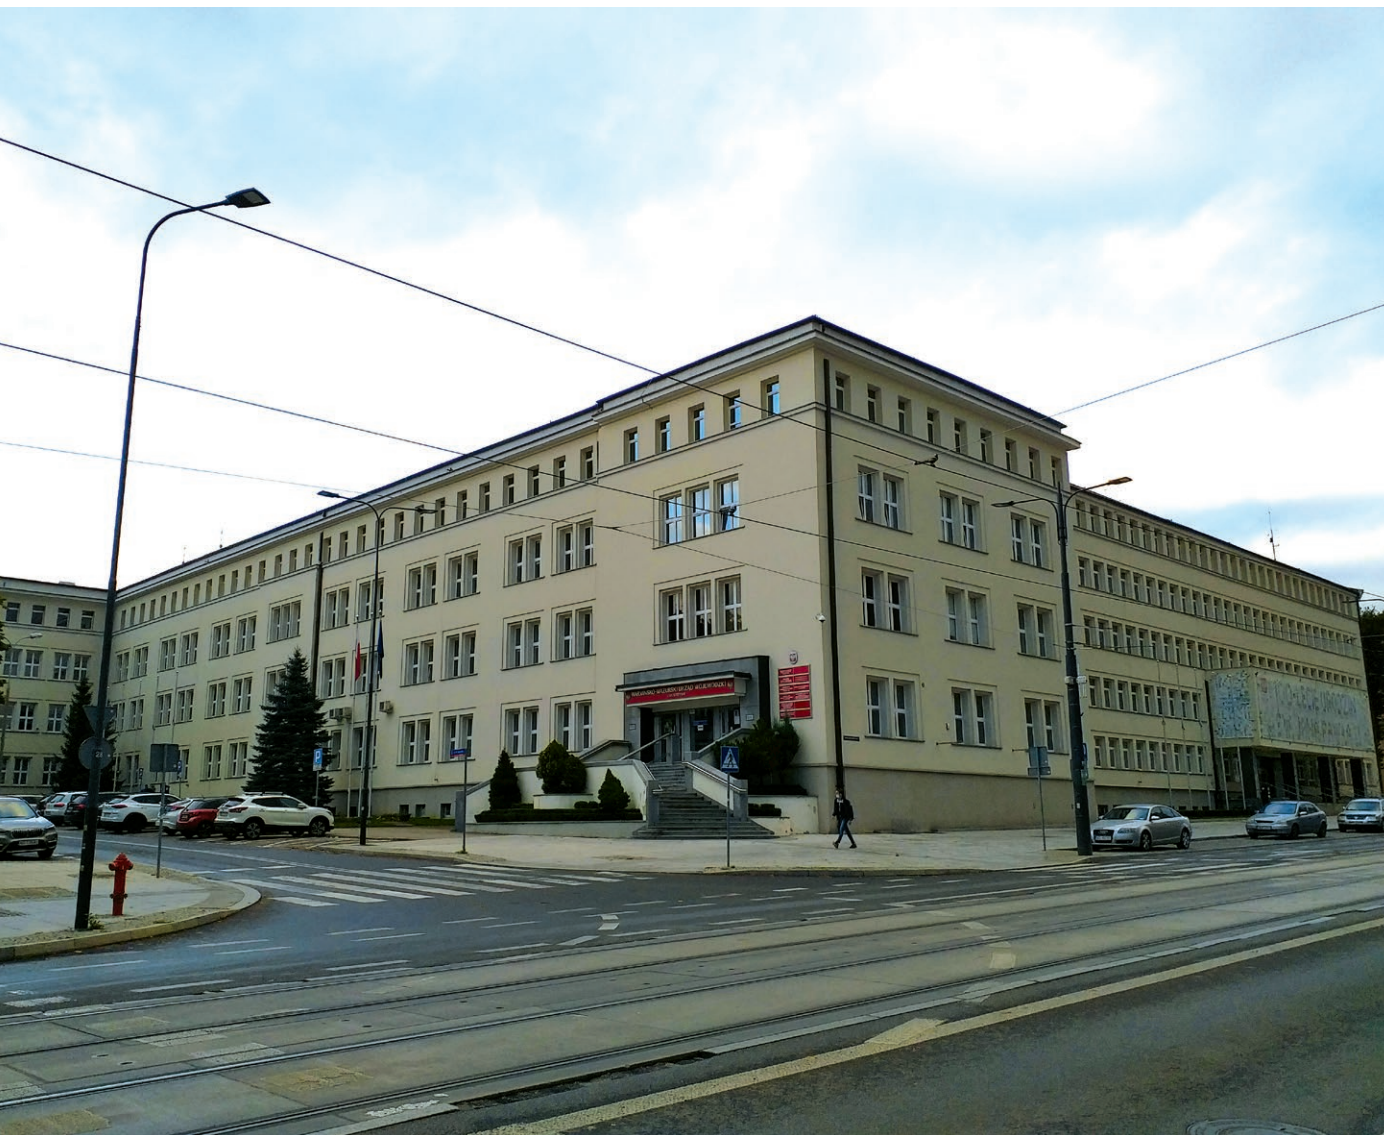
17

Bryła budynku jest dziś czysta, prosta i schludna, ale pozbawiona części swojej własnej historii. Utracone sgraffita były zapisem relacji między dziełem architektonicznym, twórcami dekoracji i odbiorcami – mieszkańcami Olsztyna, którzy przez dziesięciolecia na nie patrzyli. Kolorowa dekoracja, zgodnie z zamierzeniem artystów, odrywała ludzi od szarej codzienności. Czy dziś ta motywacja przestała mieć jakiegokolwiek znaczenie?

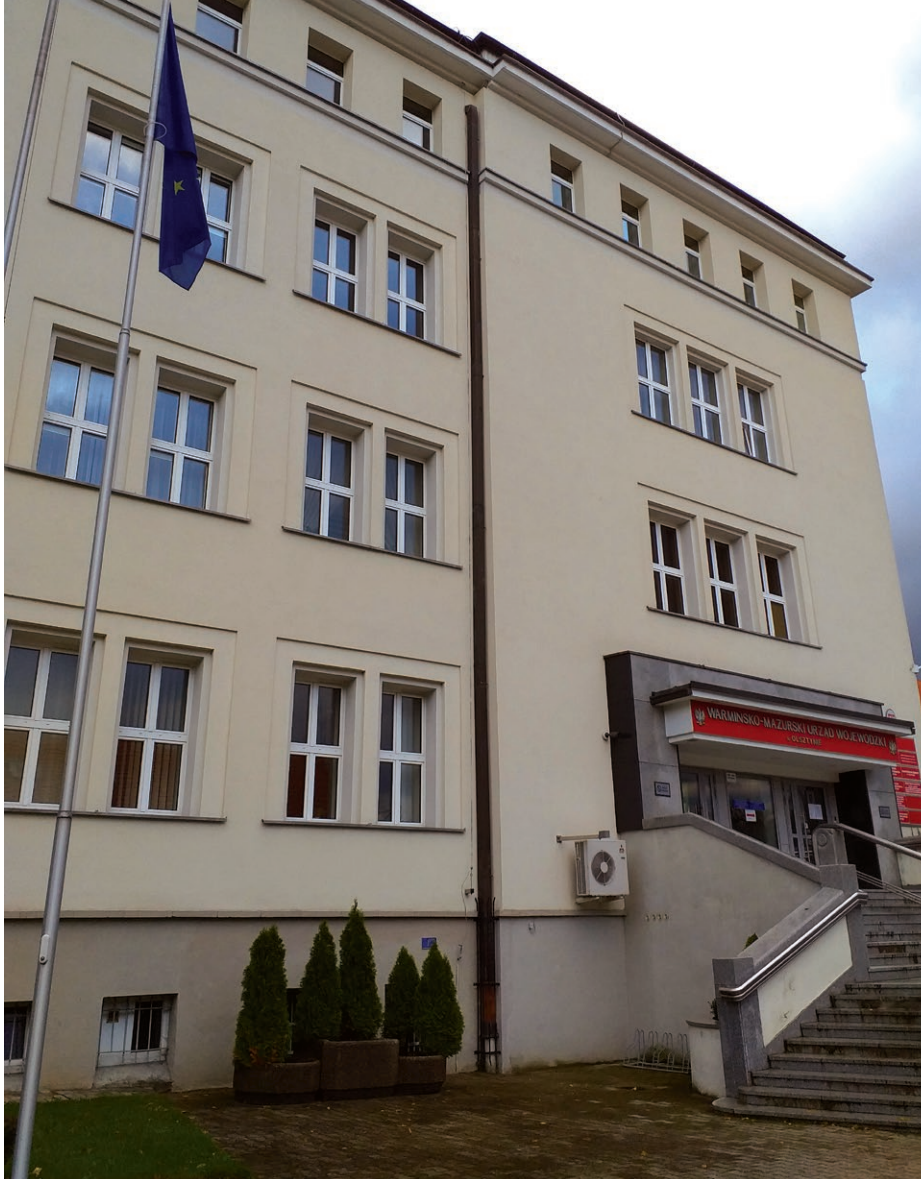
18 Fot. Joanna Piotrowska

Fasada budynku cztery lata po termomodernizacji już budzi niepokój. Widać, że nie poradzono sobie z problemem wody odpryskowej, niszczącej strefę przyziemia, co za kilka lat spowoduje konieczność przeprowadzenia kosztownej akcji ratunkowej.
