# Warszawskie Stare Miasto – autentyzm nieznany. Zachowanie i konserwacja tynków i malarstwa ściennego zabytku światowego dziedzictwa UNESCO

W 40. rocznicę wpisu Starego Miasta w Warszawie  
na Listę światowego dziedzictwa UNESCO

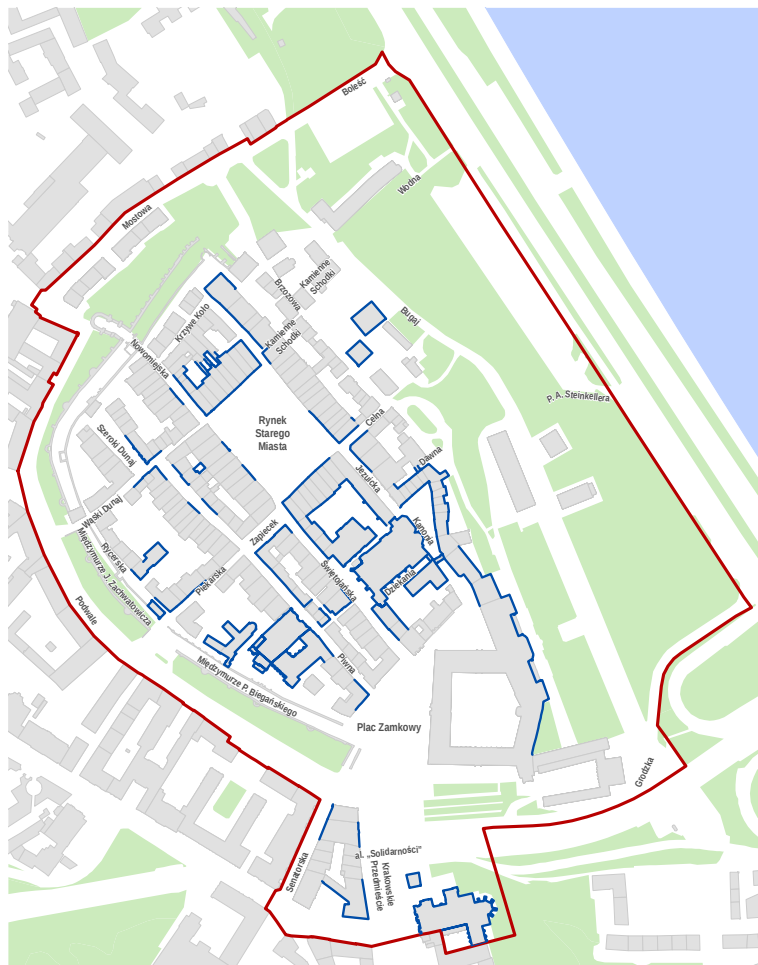
**5.** Zakres prac konserwatorskich przy tynkach i dekoracjach malarskich wykonanych w latach 2007–2020, zrealizowanych w większości w ramach współfinansowania ze środków przyznawanych przez Radę m.st. Warszawy. Kolorem czerwonym oznaczono granice wpisu warszawskiego Starego Miasta na Listę światowego dziedzictwa UNESCO

niszczenia elewacji rozwiązano metodycznie i kompleksowo, tj. podjęto działania mające na celu wyeliminowanie przyczyn zniszczeń. W pierwszej kolejności, dzięki impulsowi ze strony m.st. Warszawy, wspólnoty mieszkaniowe wykonały izolacje przeciwwilgociowe fundamentów kamienic<sup>14</sup>, co z kolei umożliwiło miastu wymianę wszystkich staromiejskich nawierzchni<sup>15</sup>. Tak przygotowane i zabezpieczone mury miały za zadanie zapewnić trwałość realizowanych prac. Konserwacje elewacji były więc zwieńczeniem fachowo zaplanowanych, wykonanych we właściwej kolejności chronologicznej robót (il. 5).

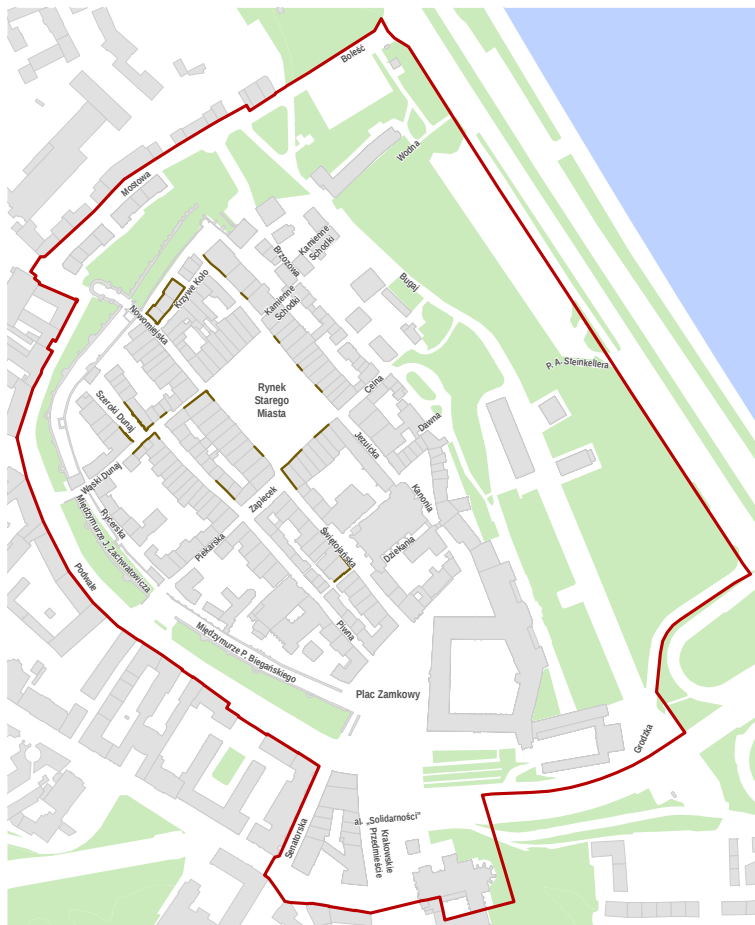
**6.** Zakres programu badań konserwatorskich prowadzonych przez UMK w latach 2014–2016. Badania objęły najbardziej zniszczone dekoracje staromiejskie

Od roku 2014 prace konserwatorskie na warszawskiej Starówce realizowane były w ramach programu badawczego prowadzonego przez Biuro Stołecznego Konserwatora Zabytków we współpracy z Uniwersytetem Mikołaja Kopernika w Toruniu<sup>22</sup> (il. 6). Badania te, prowadzone przez prof. dr. hab. Roberta Rogala, miały na celu analizę przyczyn zniszczeń tynków i dekoracji ściennych, stanowiąc jednocześnie wytyczną do realizowanych następnie działań ratowniczych i konserwatorskich. Dzięki programowi, do kanonu standardowych wymagań poprzedzających prace przy stołecznych zabytkach wprowadzony został obowiązek wykonania badań stratygraficznych oraz badań chemicznych i petrograficznych<sup>23</sup>. Jest to szczególnie przestrzegane w przypadku obszaru światowego dziedzictwa. Kolorystykę warstw tynkarskich i malarskich determinuje nie tylko rodzaj zastosowanego pigmentu i spoiwo, ale również wypełniacze i dodatki, wymieszane ze sobą w odpowiednich proporcjach. Badania pozwalają określić zarówno skład chemiczny, jak i właściwości fizyczne oryginalnych powłok, co warunkuje odtworzenie oryginalnej kolorystyki zabytku.

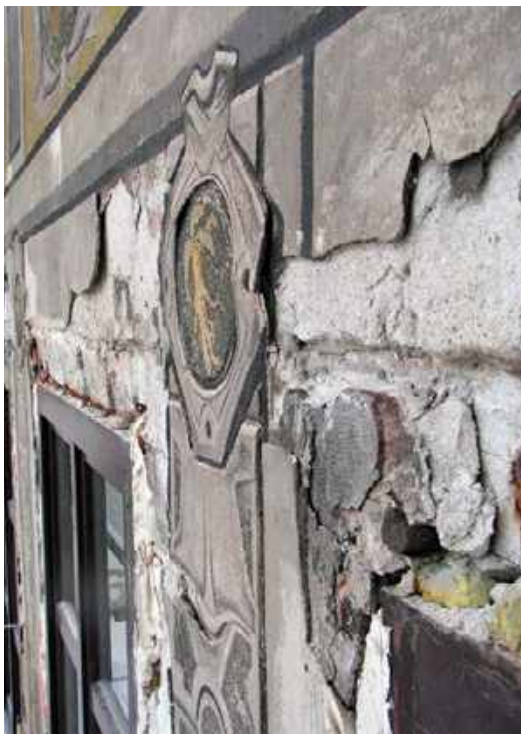
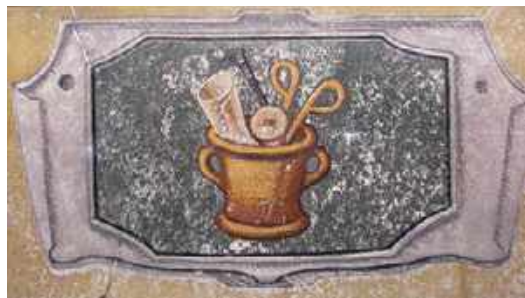
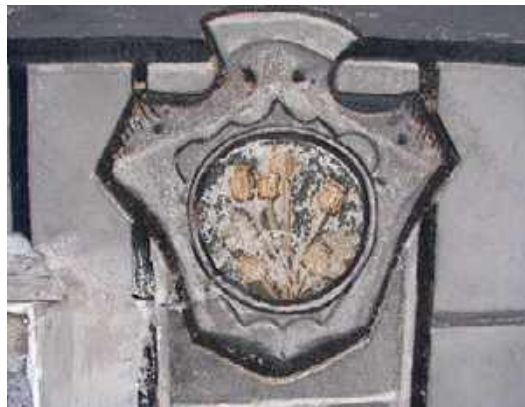
**3.** Rynek Starego Miasta 3, zniszczenia dekoracji sgraffitowej i polichromii

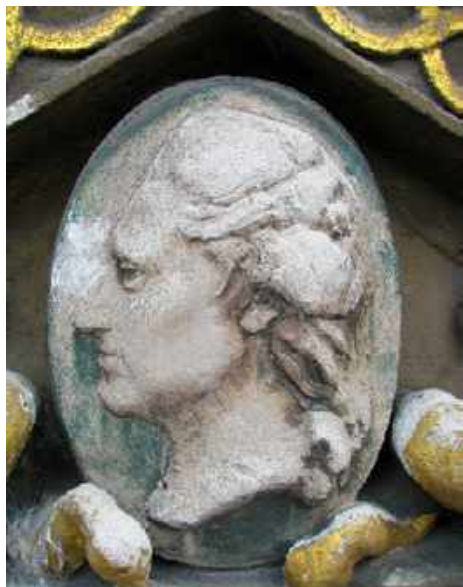
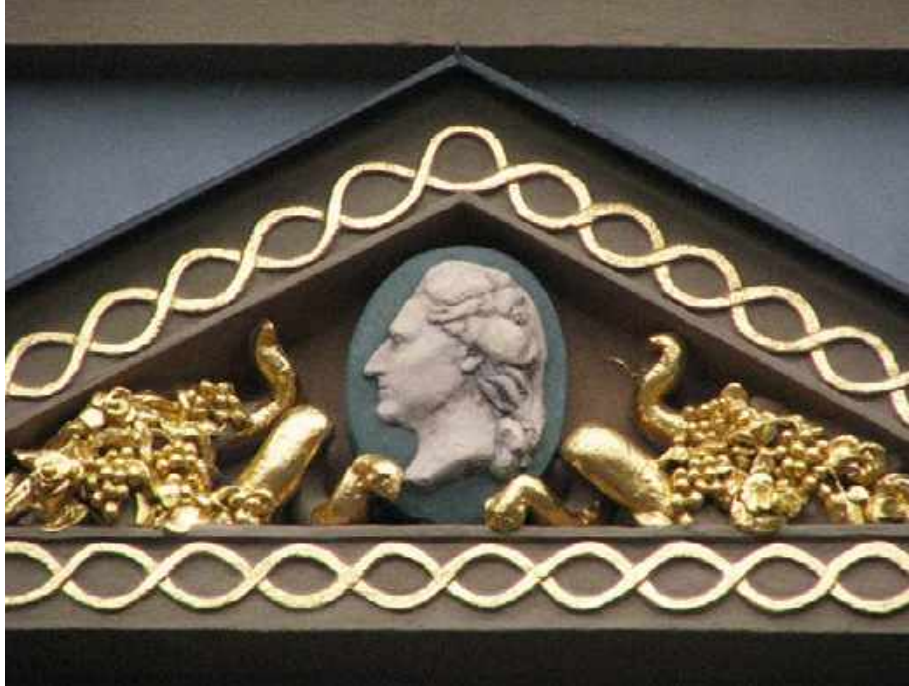
**6-7.** Rynek Starego Miasta 5, kamienica Pod Bazyliuszkiem, medalion z naczółka okna drugiej kondygnacji; detal sztukatorski pierwotnie polichromowany, z czasem warstwy malarskie uległy wymyciu, stan w 2016 r.; stan po zakończeniu prac, 2017 r.

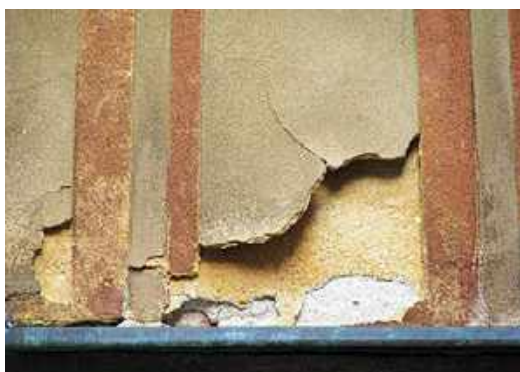
**10a.** Rynek Starego Miasta 9, detal dekoracji z wizerunkami głów zwierzęcych, ujętych w medaliony; na zdjęciu – niedźwiedź przed pracami konserwatorskimi...

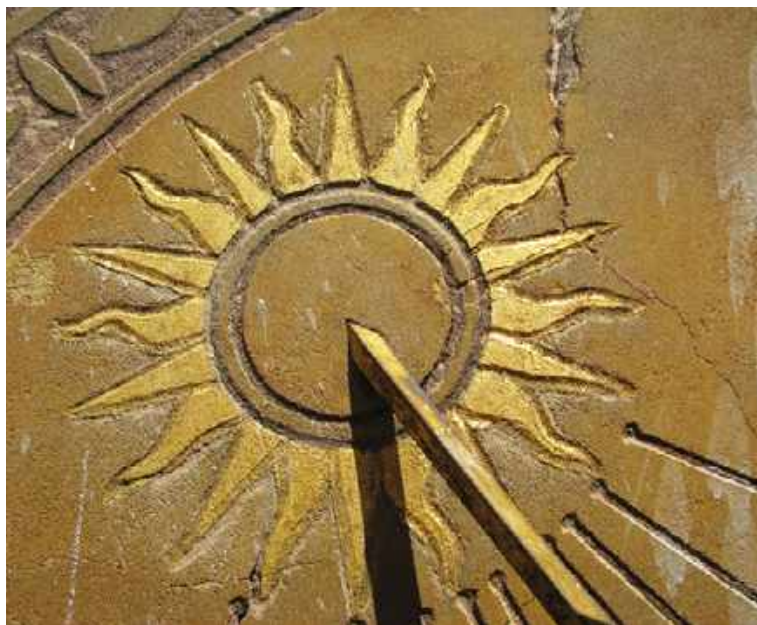
**11.** Rynek Starego Miasta 13, kamienica Pod Lwem, fragment dekoracji sgraffitowej, widoczne zniszczenia, ingerencje wcześniejszych konserwacji i renowacji: zatarcia i przemalowania oraz odkształcenia tynku, ubytki i spękania

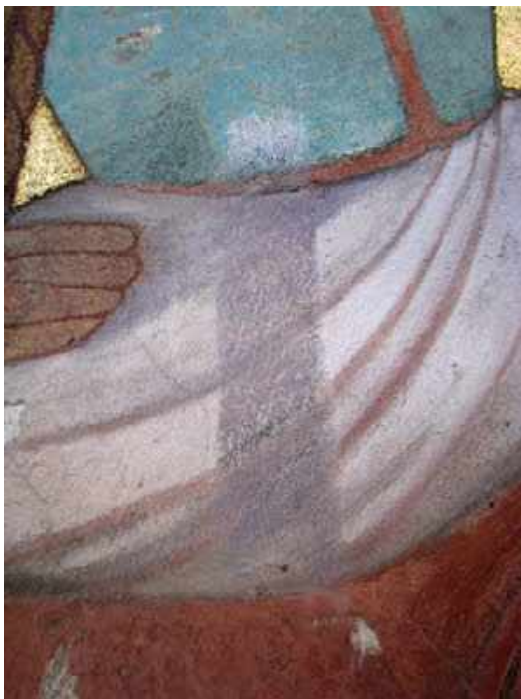
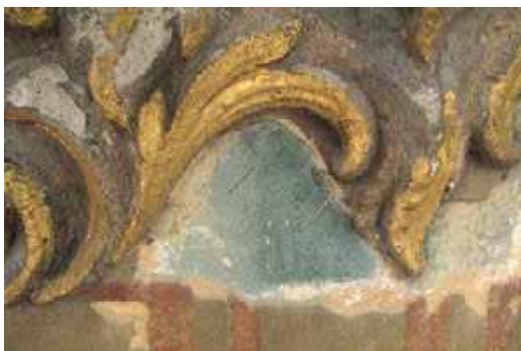
**13.** Rynek Starego Miasta 13, fragment zachowanej polichromii Zofii Stryjeńskiej z 1928 r., przedstawiającej kobiety niosące dzbany, z widocznymi przemalowaniami i ich wpływem na zmianę estetyki oryginału

**14.** Rynek Starego Miasta 13, fragment płaskorzeźby z elewacji kamienicy Pod Lwem, widoczne relikty wcześniejszych, przedwojennych dekoracji malarskich

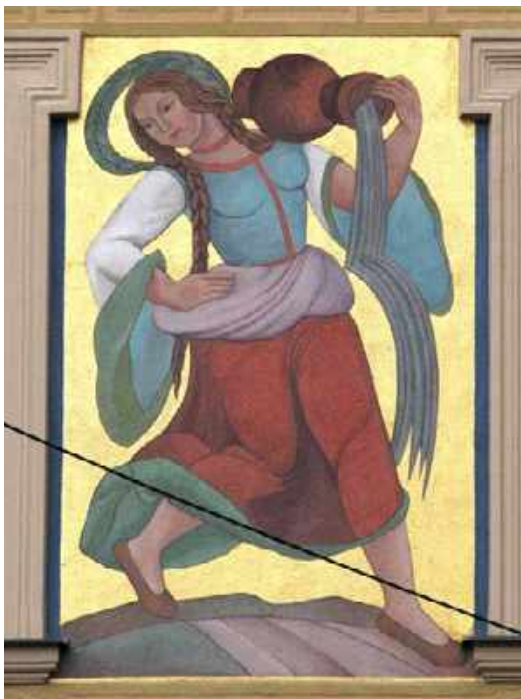
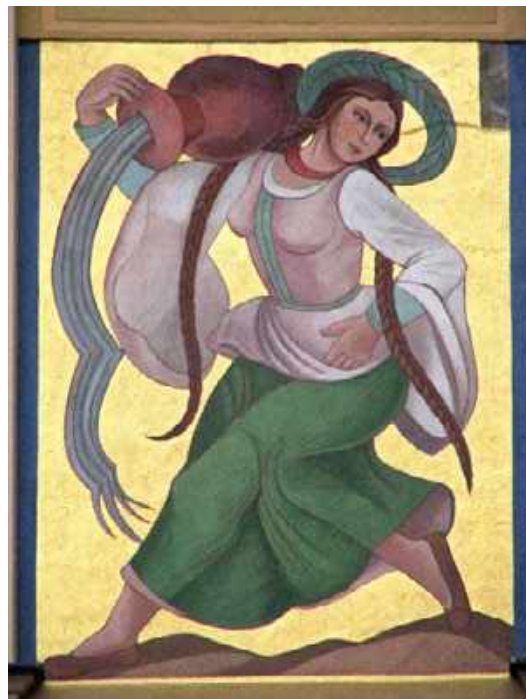
**15–16.** Rynek Starego Miasta 13, polichromie Stryjeńskiej po zakończeniu prac

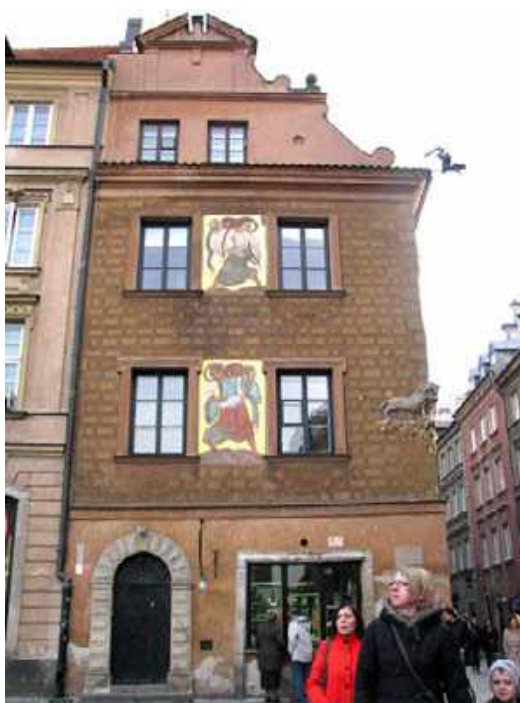
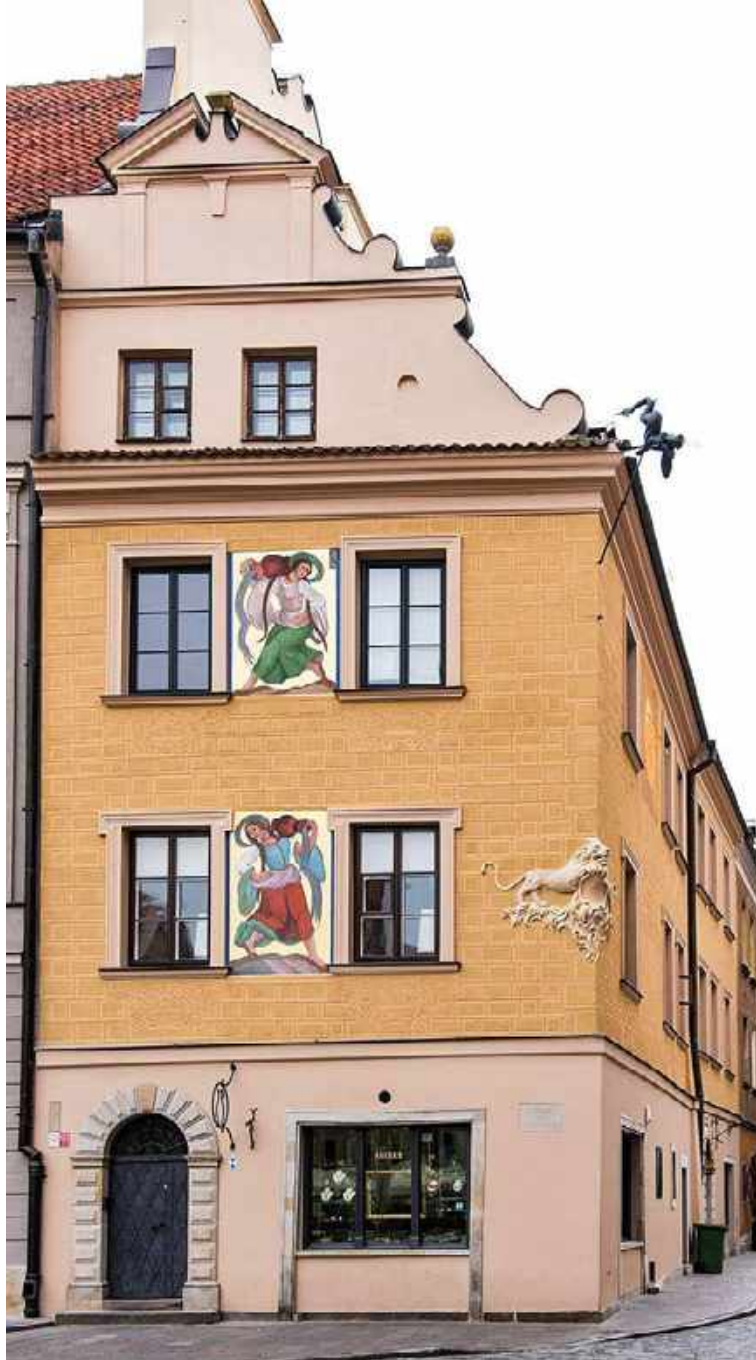
**17-18.** Rynek Starego Miasta 13, elewacja od strony rynku, widok przed rozpoczęciem prac; widok po zakończeniu prac konserwatorskich i budowlanych

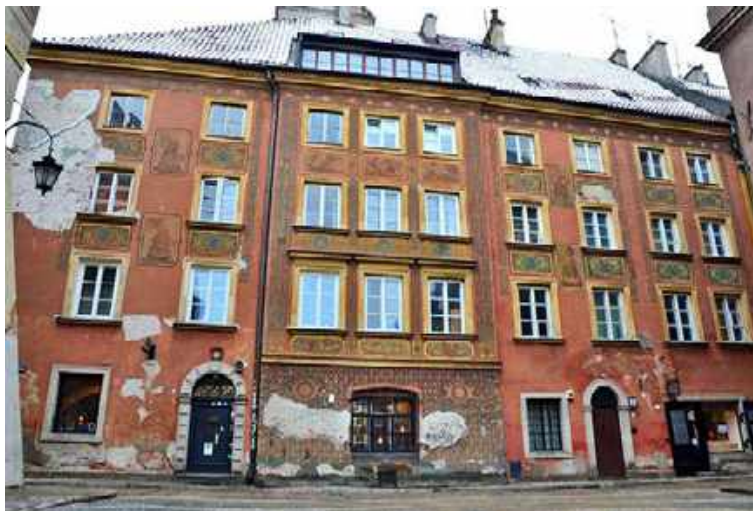
**1.** Elewacja frontowa kamienicy przy ul. Wąski Dunaj 3, Piwna 51/53 w Warszawie, przed rozpoczęciem prac konserwatorskich, 2015. Wszystkie fot. M. Zawadzki, D. Błęńska

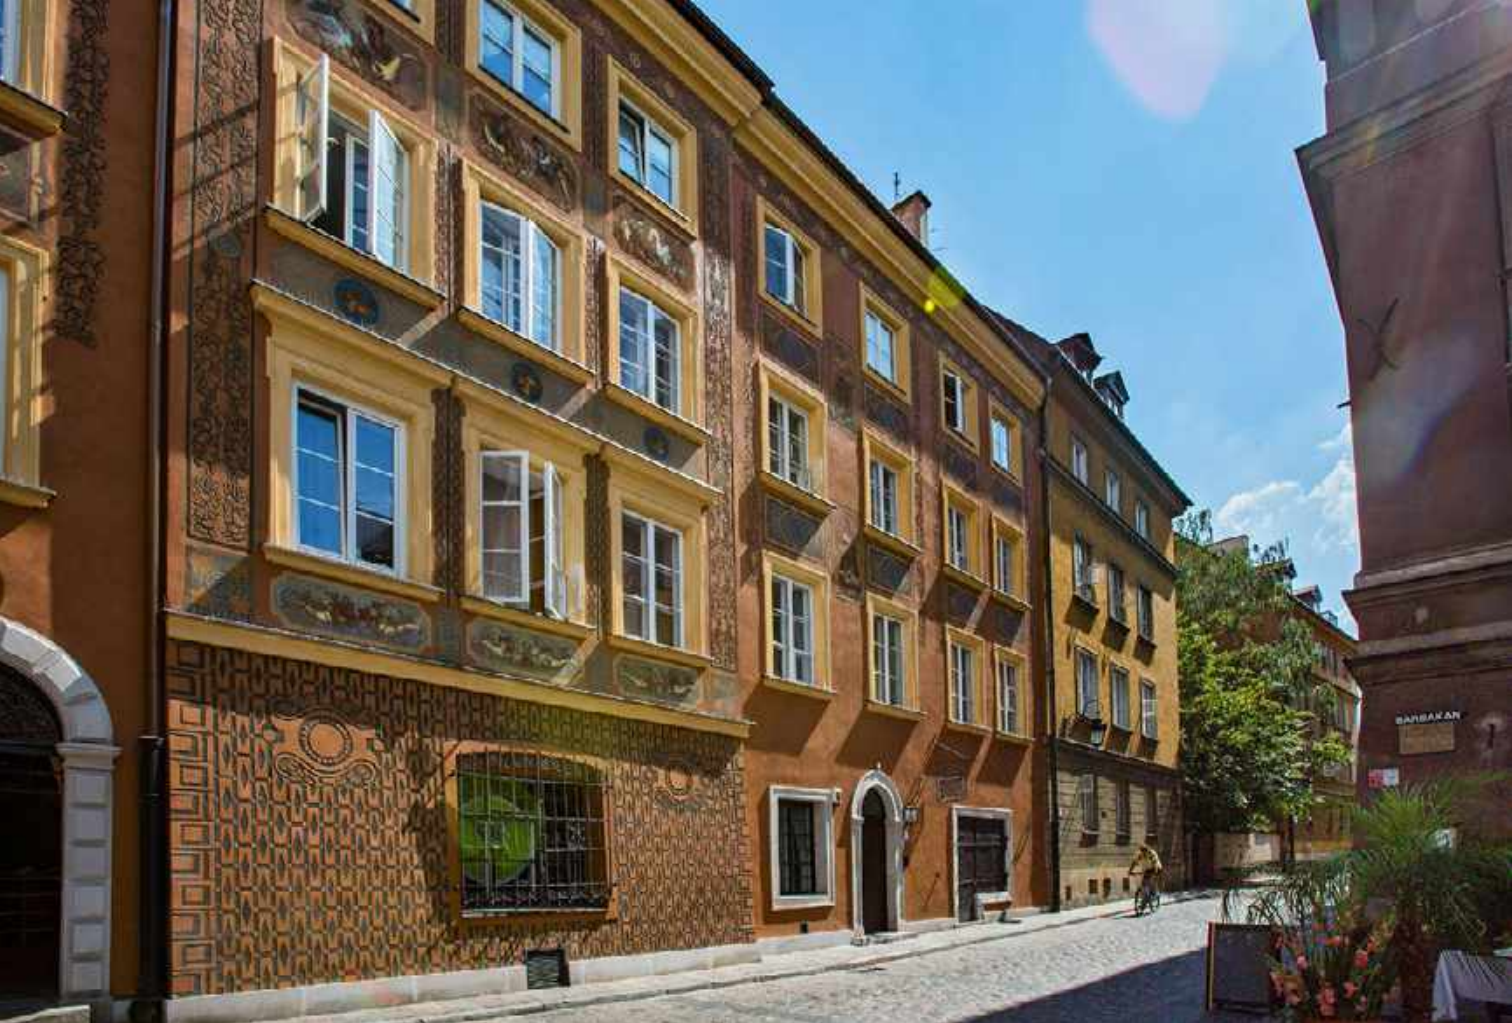
**2.** Elewacja kamienicy przy ul. Wąski Dunaj 3, widok po konserwacji, 2016

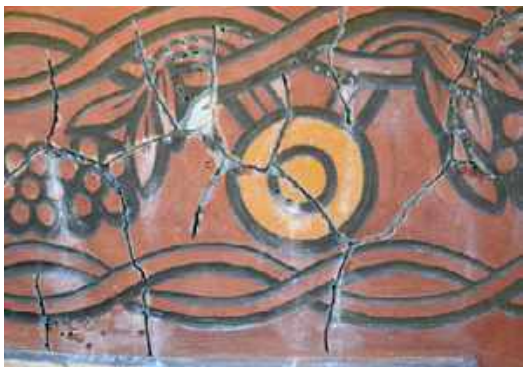
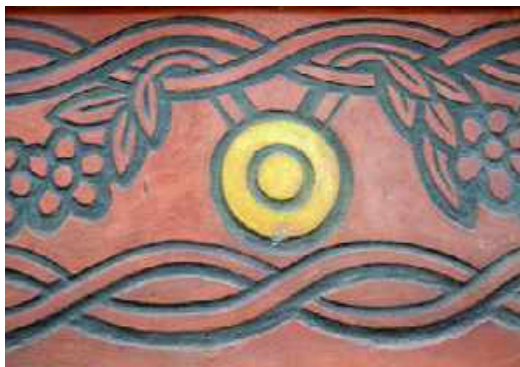
**3-4.** Dekoracja sgraffito przed i po wykonaniu prac konserwatorskich

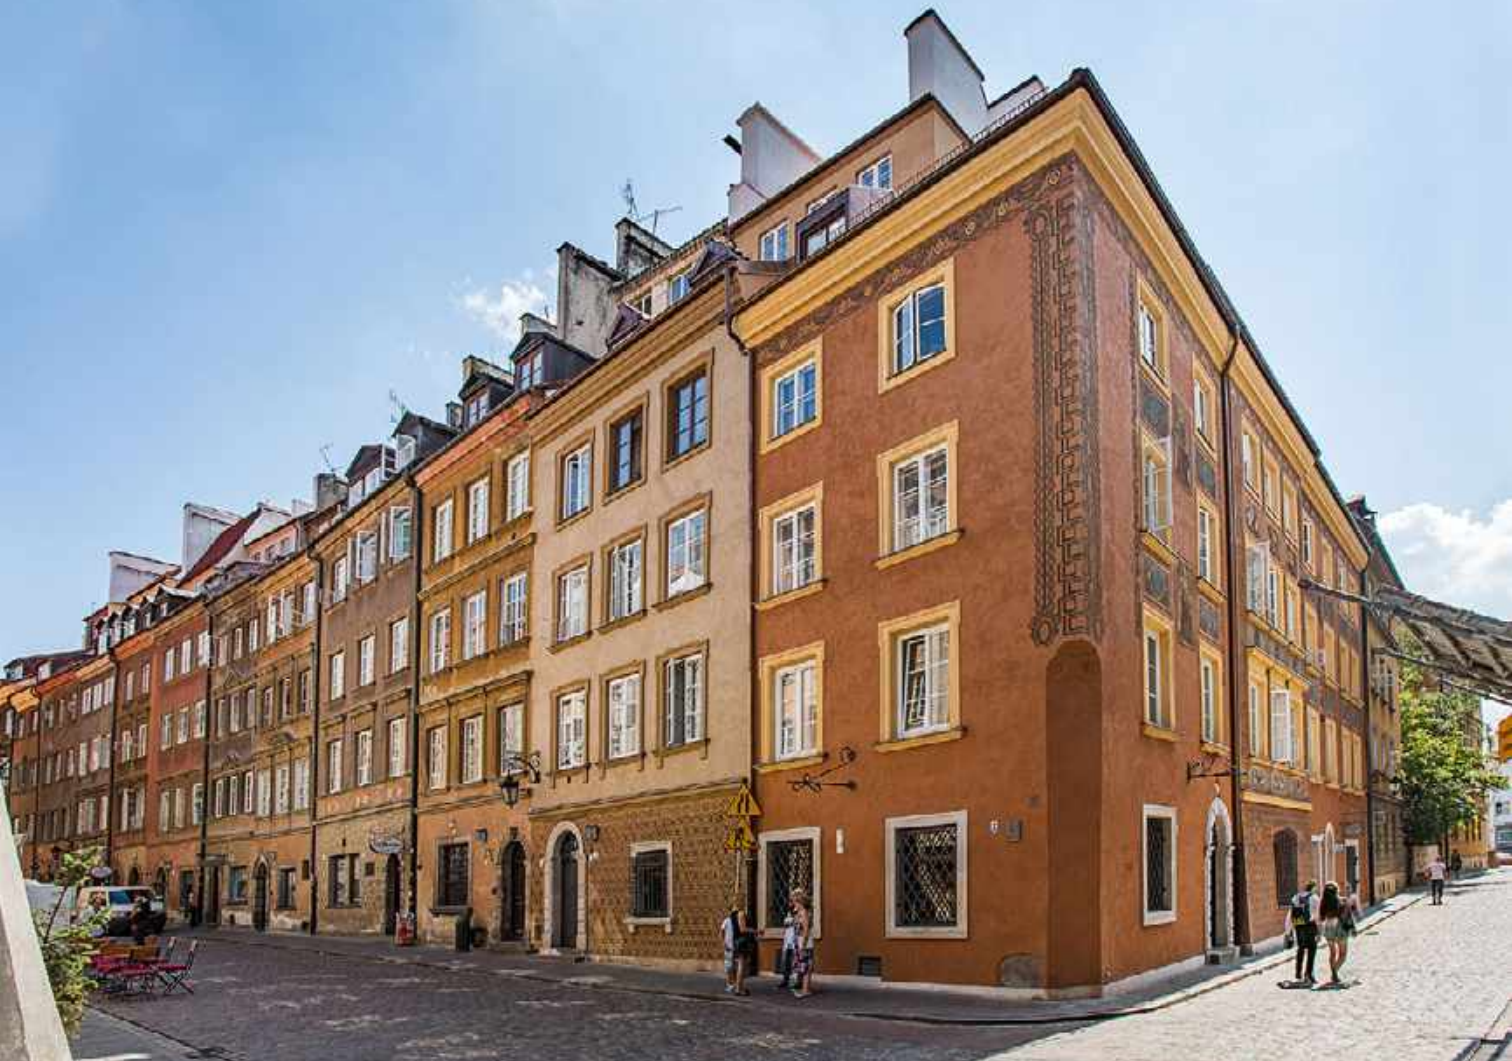
**5.** Elewacja kamienicy przy ul. Wąski Dunaj 3, Piwna 51/53, po przeprowadzeniu prac konserwatorskich, 2016

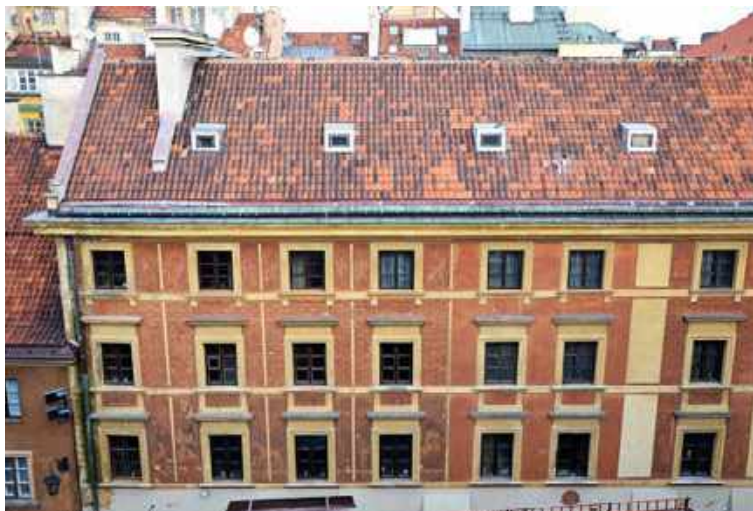
**6.** Elewacja kamienicy przy ul. Szeroki Dunaj 10, przed konserwacją, 2015

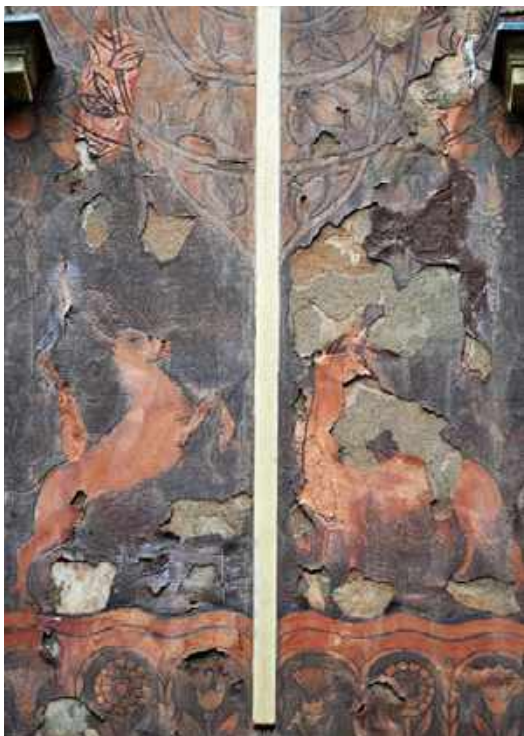
**9-10.** Sgraffito przedstawiające motyw zwierzęcy, po lewej przed, po prawej po konserwacji

odparzeń narzutu sgraffitowego wykonano zastrzyki z emulsji wodnej polioctanu winylu. Wszystkie miejsca uszkodzeń tynku uzupełniono kitami piaskowo-wapiennymi, równocześnie rekonstruuując rysunek sgraffita. Do powierzchni tła sgraffitowego wprowadzono pigment brązu ze spoiwem kazeinowo-wapiennym wzmocnionym polioctanem. W przypadku wierzchniej, różowo-ugrowej powierzchni sgraffita, mającej całkowicie zdeintegrowane spoiwa, kilkakrotnie nasączono je roztworem kazeiny wapiennej z polioctanem winylu i na tym samym spoiwie

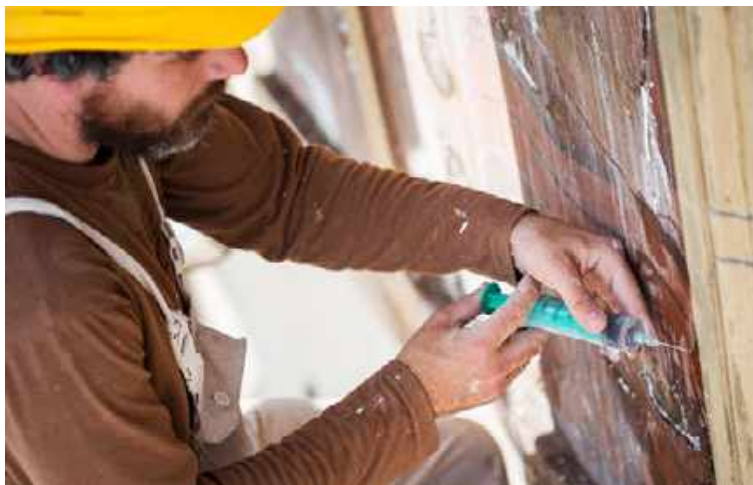
**11.** Podklejanie odspojonych warstw tynków barwionych w masie od tynków podkładowych

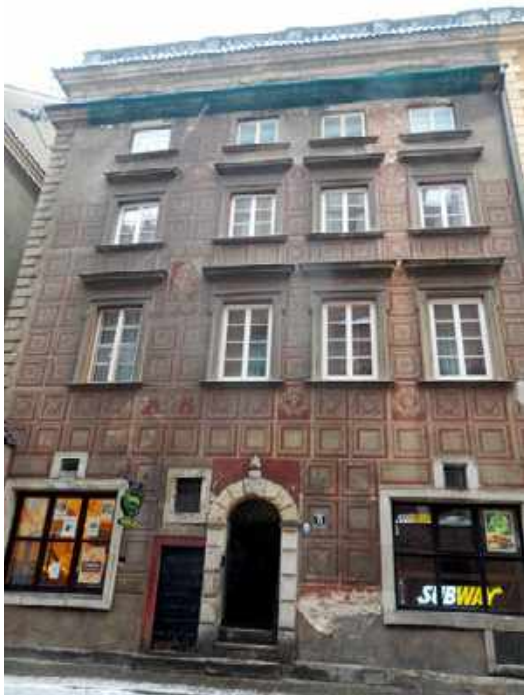
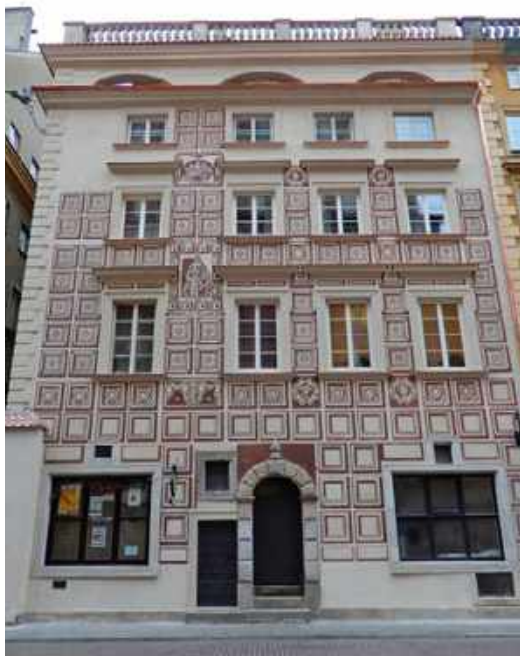
**12-13.** Elewacja kamienicy przy ul. Świętojańskiej 15, widok przed i po wykonaniu prac konserwatorskich

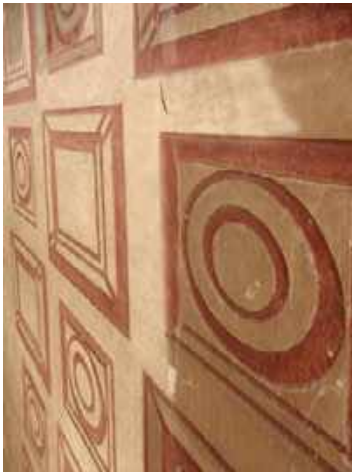
**14.** Dekoracja sgraffito podczas czyszczenia metodą strumieniowo-ścierną

Granulację ścierniwa dobrano na podstawie wykonanych prób na podłożu wykazującym różne stany zachowania. Do czyszczenia elewacji zastosowano mączkę krzemianu glinu o twardości 7,5–9 w skali Mohsa. Miejscami skorupa fałszywej patyny była na tyle gruba, iż konieczne było doczyszczenie manualne przy pomocy papierów ściernych i kamieni szlifierskich w celu rozszczelnienia powierzchni skorupy, co pozwalało na dalszym etapie na zastosowanie metody strumieniowo-ścierniej.

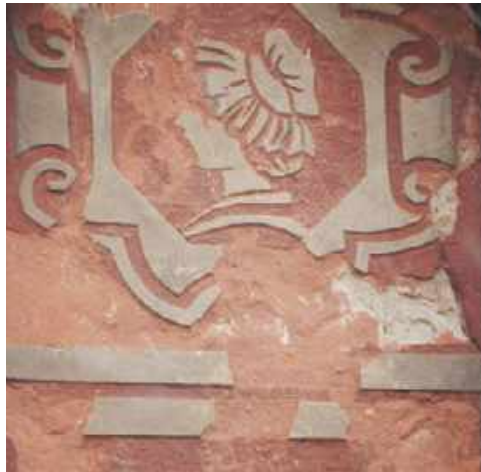
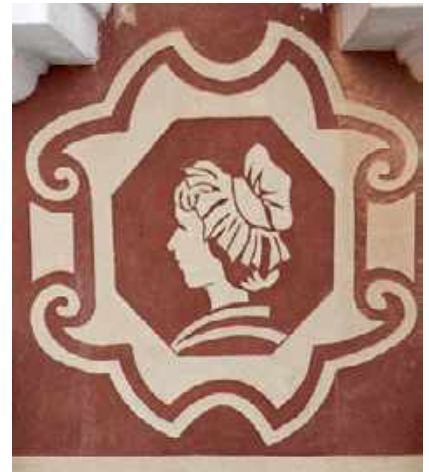
**15-16.** Dekoracja sgraffito przed i po wykonaniu prac konserwatorskich

Do rekonstrukcji powierzchni płaskich oraz sgraffita zastosowano przygotowane fabrycznie tynki barwione w masie, mieszane autorско i dopasowane *in situ* do poszczególnych fragmentów dekoracji. Sgraffito w całości elewacji wykonane zostało w dość cienkiej warstwie sięgającej fragmentami nawet do 1,5 mm grubości zbudowane z twardej skorupy wierzchniej i osypującego się zdestruowanego intensywnego w kolorze tynku spodniego. Tynk poddano procesom konsolidacji, aby kolejno móc odtwarzać rysunek, fragment po fragmencie. Po wykonaniu rekonstrukcji dekoracji w dolnych partiach kamienicy oraz na zdestruowanych obszarach, a także prac

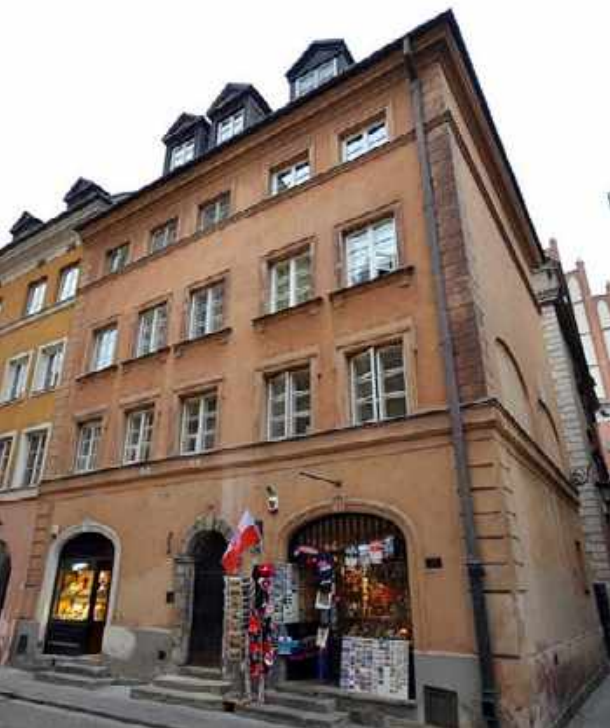
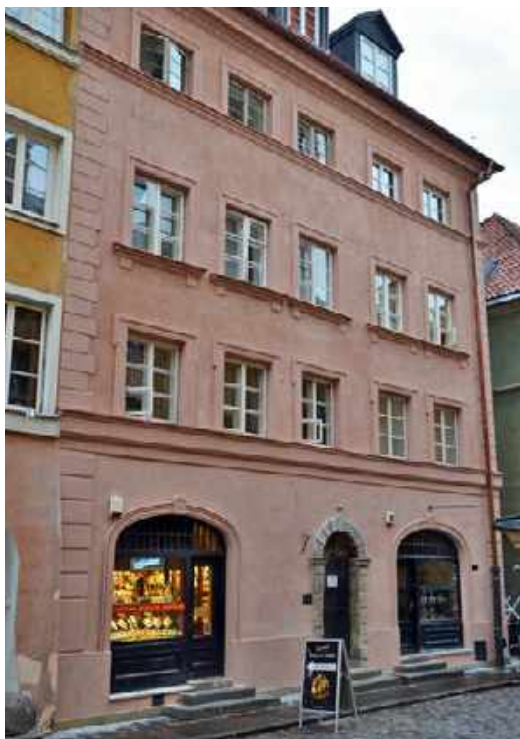
**17-18.** Elewacja kamienicy przy ul. Piwnej 12 przed i po zakończeniu prac konserwatorskich

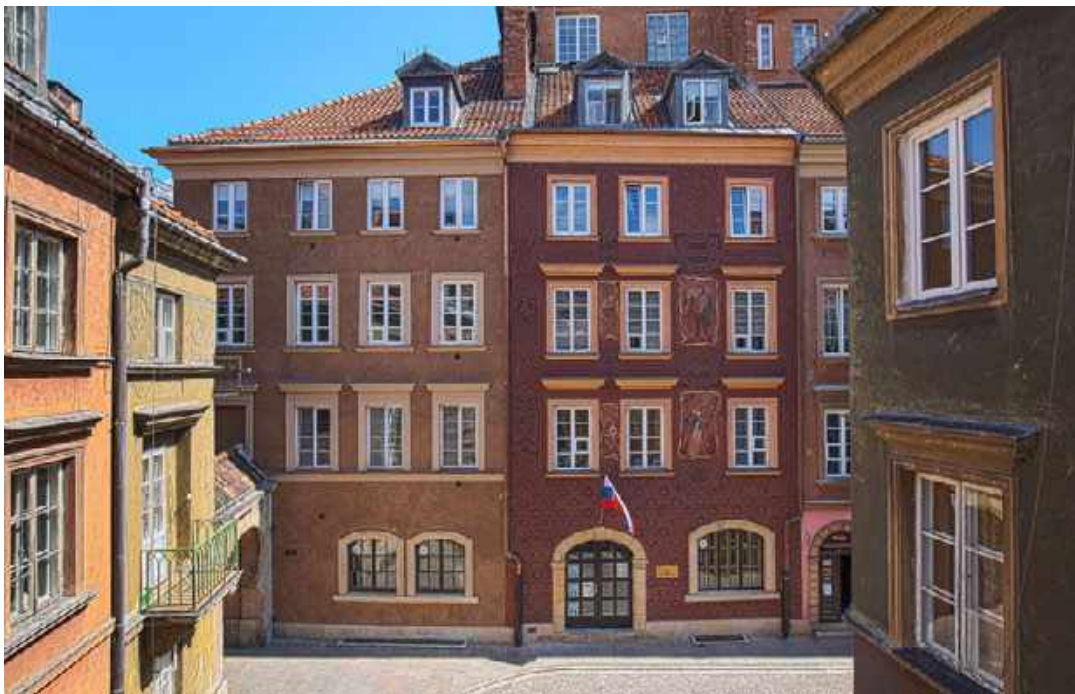
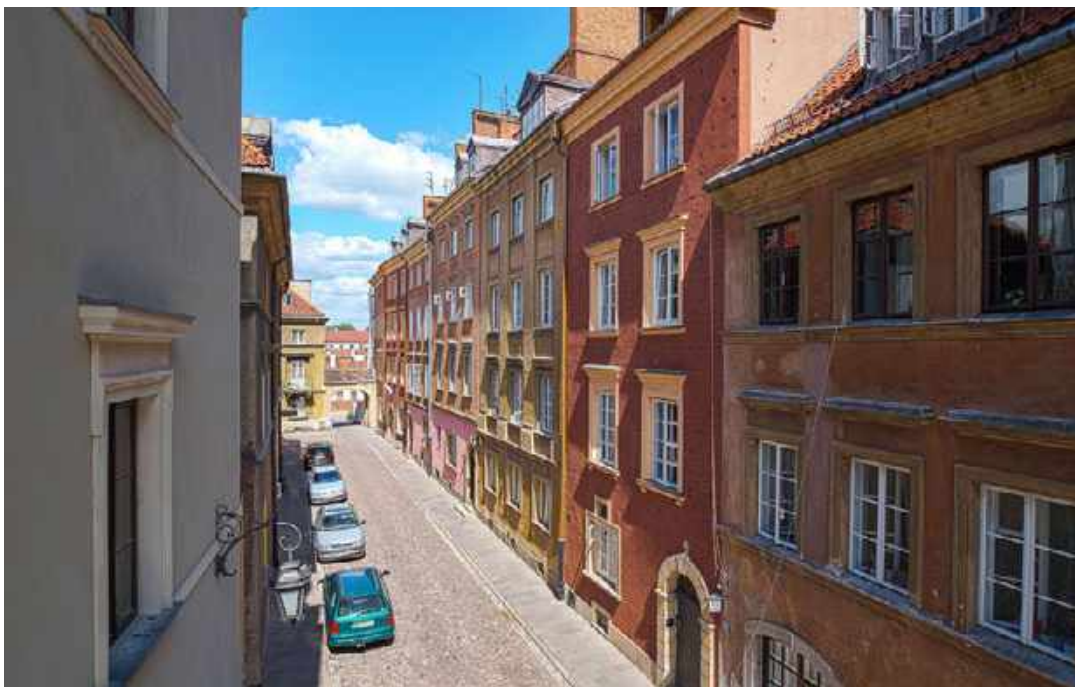
**19-20.** Elewacje kamienic przy ul. Krzywe Koło 12/14a, elewacja z dekoracją malarską i sgraffito oraz Krzywe Koło 6/6a z dekoracją sgraffito

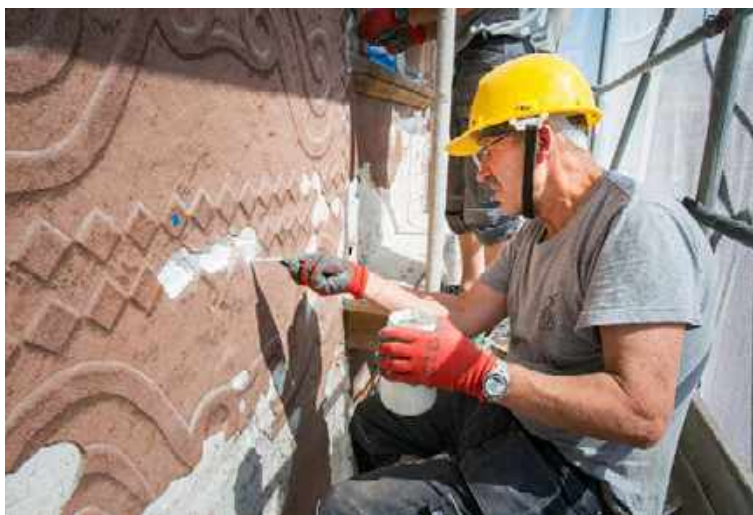
**21.** Prace techniczne przy warstwach podkładowych tynku, dekorowana elewacja kamienicy Krzywe Koło 12/14a

Prawidłowe oczyszczenie powierzchni, wykonanie zabiegów odgrzybieniovych, dezynfekcyjnych, konsolidacja zachowanych tynków i właściwe zagruntowanie powierzchni są kluczowe dla uzyskania oczekiwanego efektu w postaci stabilnej kolorystycznie powierzchni opracowanej w tynkach barwionych w masie. Nałożone tynki zatarto specjalnie przygotowanymi pacami filcowymi i drewnianymi w celu uzyskania płaskiej powierzchni ściany z subtelnym rozwibrowaniem,

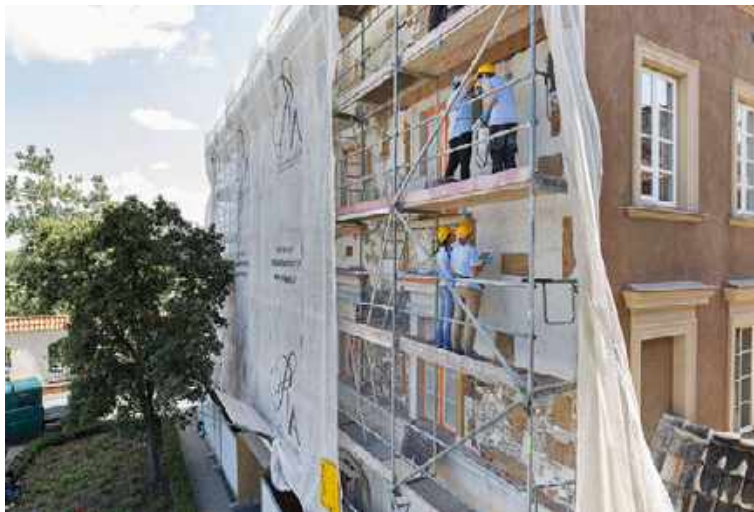
**22.** Kontynuacja prac przy rekonstrukcji dekoracji sgraffitowej na elewacji kamienicy Krzywe Koło 12/14a

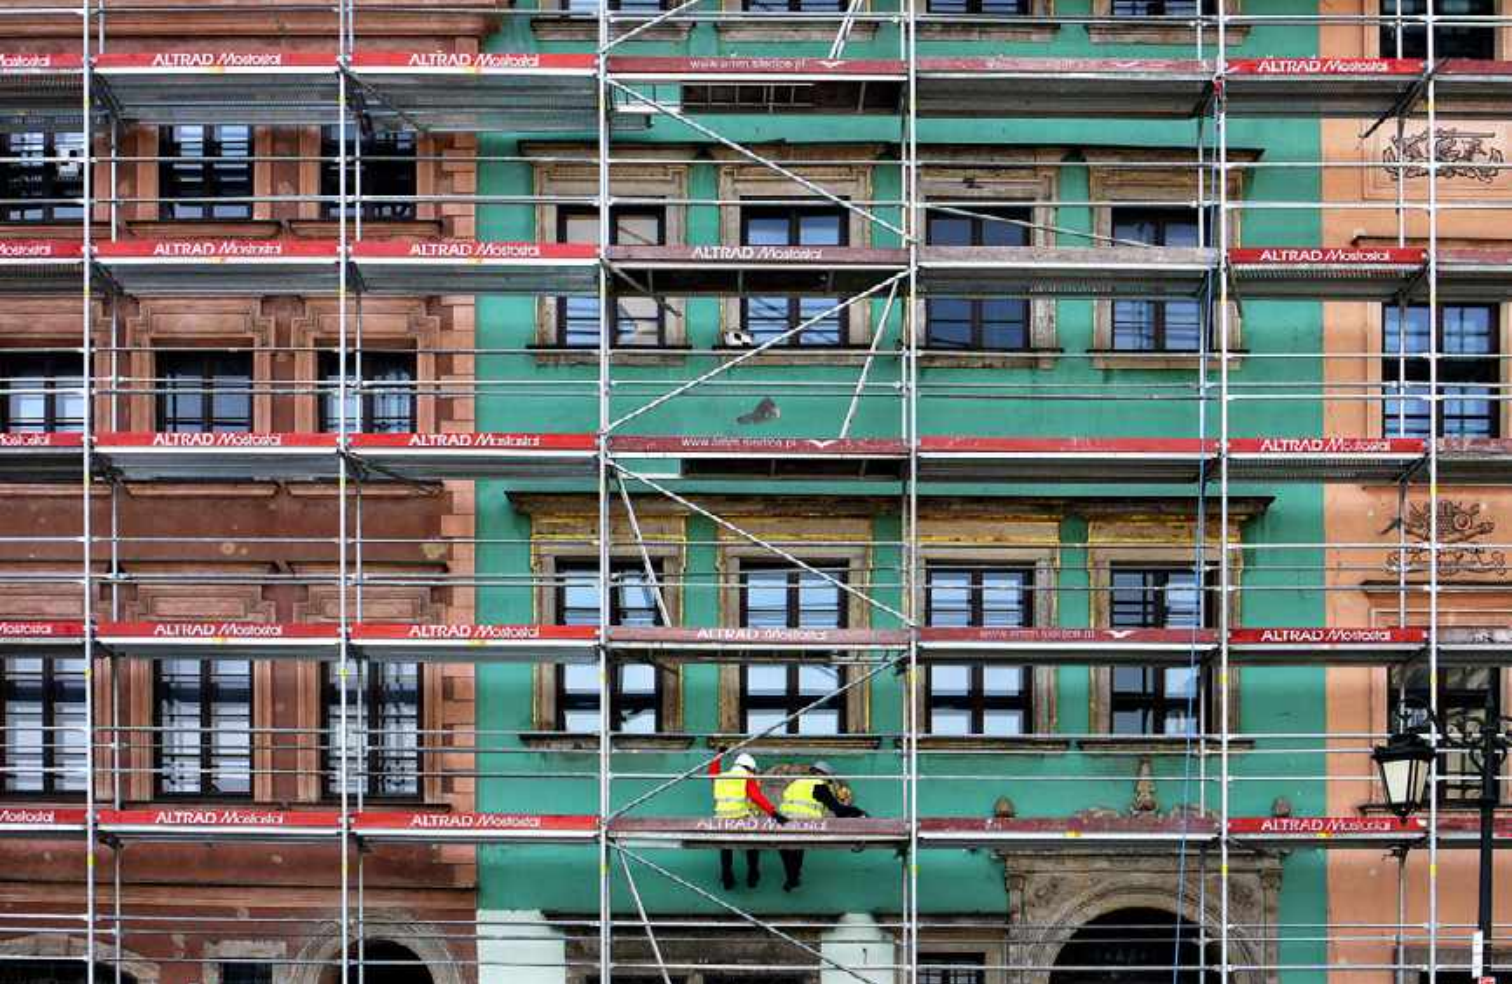
1. Badania konserwatorskie, kwiecień–maj 2015 r.

Na podstawie przeprowadzonych badań stwierdzono, że mury kamienic są w stanie ogólnym dobrym, a podłoże ceglane w stanie zadowalającym. W partiach przyziemia wszystkie tynki, niezależnie od metryki, były zdegradowane, odspojone i osłabione z powodu wilgoci i zasolenia. Proces niszczenia pogłębiały niestaranne, lokalne reperacje wykonane zaprawami z cementem. Na wszystkich elewacjach na powierzchni ścian, detali i profili architektonicznych zachowały się znaczne połacie barwionych w masie tynków wapiennych z 1953 roku. Warstwę podkładową stanowiły stosunkowo mocne, spójne tynki wapienno-cementowe. W wielu miejscach podczas remontów prowadzonych po

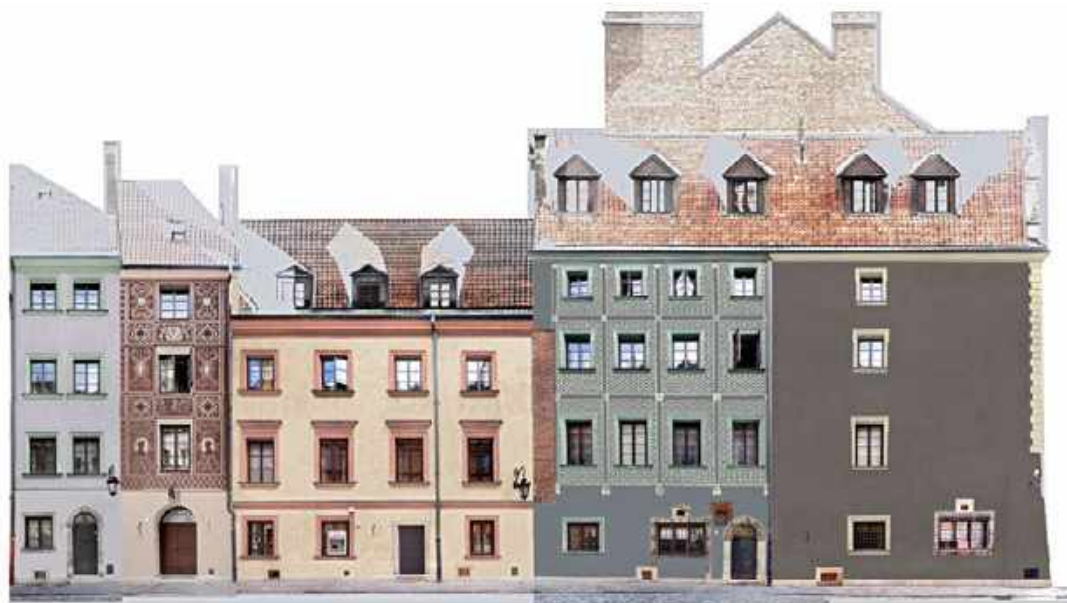
**8.** Rekonstrukcja kolorystyki z 1953 r., wykonana na podstawie analizy wyników badań konserwatorskich, elewacje frontowe od strony ul. Krzywe Koło

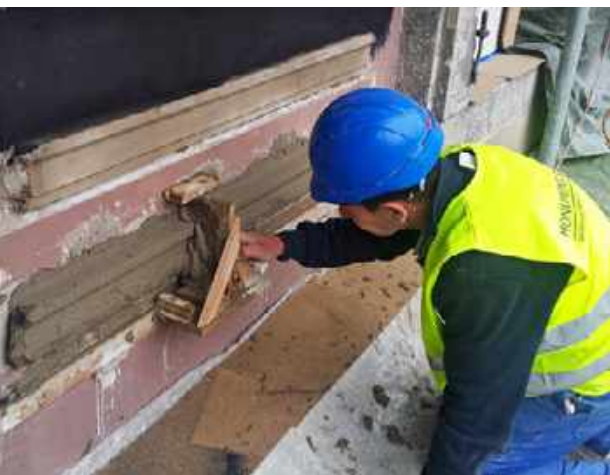
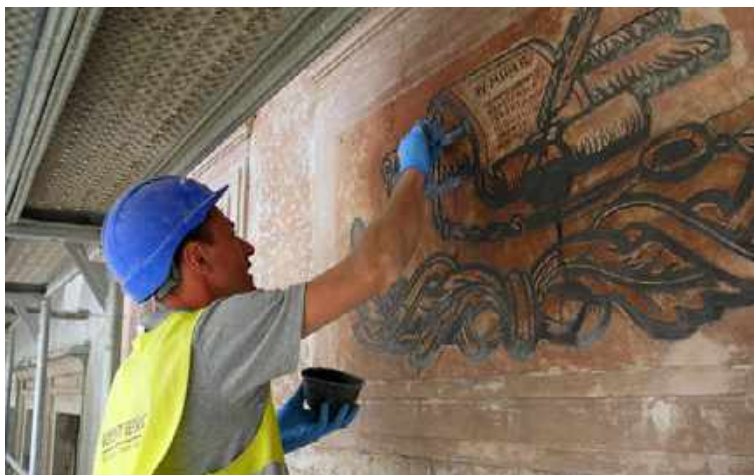
(il. 9–11). W systemie Optolith możliwość barwienia mają mieszanki: Optolith Reno-Putz, Optosan TrassFeinputz oraz Optosan StuckoFein. Modyfikacja zapraw fabrycznych dodatkiem (ok. 10%) odpowiednio frakcjonowanego piasku i dobór odpowiednich metod opracowania poszczególnych powierzchni pozwoliły na odtworzenie historycznej kolorystyki, faktury i tekstury wypraw.

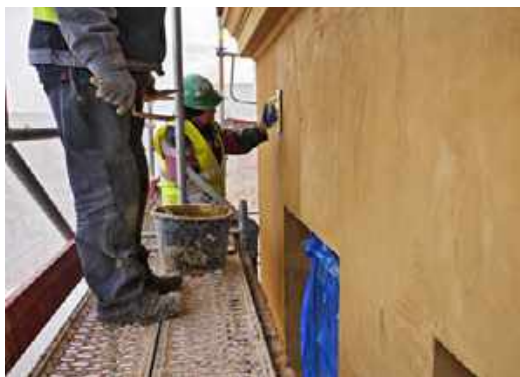
**9.** Prace na elewacji, przygotowania do rekonstrukcji profili ciągniętych

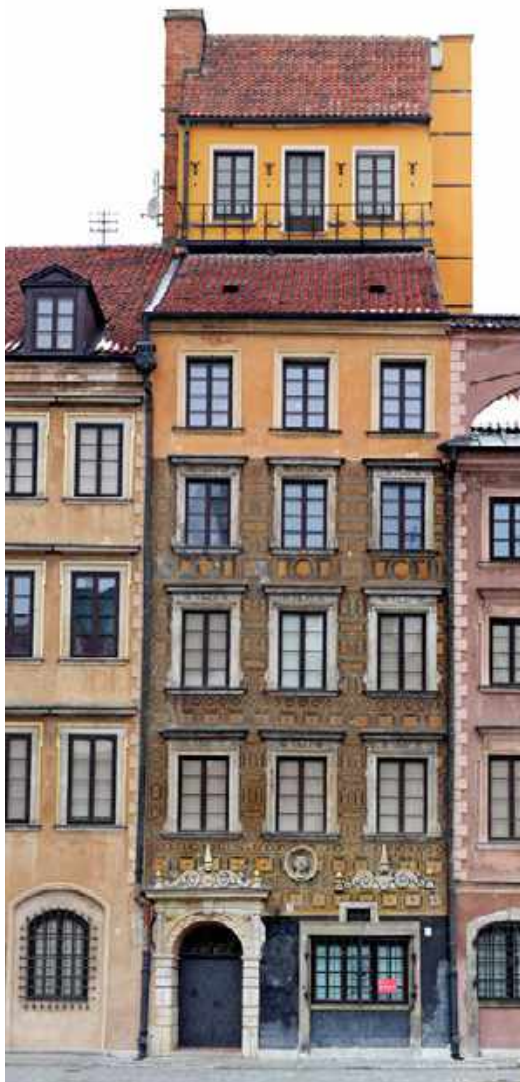
**12.** Kamienica Pod Murzynkiem przy Rynku Starego Miasta 36, przed konserwacją

Zmianie uległ również kolor tynków gładkich w partii nad oknami trzeciej kondygnacji oraz kolor elewacji latarni (pierwotnie pokryte ugrowym tynkiem barwionym w masie, przed przystąpieniem do remontu były

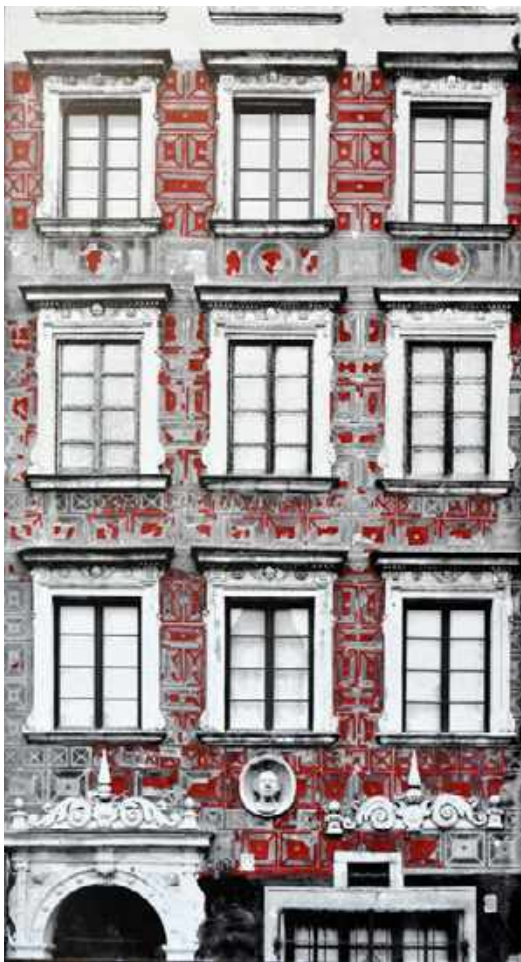
**16.** Kamienica Pod Murzynkiem przy Rynku Starego Miasta 36, mapa zachowanych partii sgraffito z 1953 r., stan w 2015 r.

ilustruje fotografia (il. 16), przy czym zaznaczyć należy, że na żadnym fragmencie tynki nie zachowały się w pełnej grubości (efekt przyjętej metody oczyszczania – szlifowania powierzchni). Pozostałości dekoracji oryginalnej poddane w przeszłości konsolidacji oraz uzupełnienia cienkimi warstwami tynków naprawczych także były w bardzo złej kondycji, przyczyniając się jednocześnie do dalszych zniszczeń. Zróżnicowany stan zachowania dekoracji (najlepiej zachowały się tynki na kondygnacji najwyższej) wynika prawdopodobnie z dniówkowego systemu pracy. Zaprawy mogły różnić się składem (błąd ludzki, różnice materiałowe), różne mogły być też warunki nakładania i wiązania tynków. Zdegradowane i odspojone były także powojenne uzupełnienia i tynki podkładowe. Nie stanowiły one wystarczająco nośnego podłoża dla warstw dekoracyjnych.

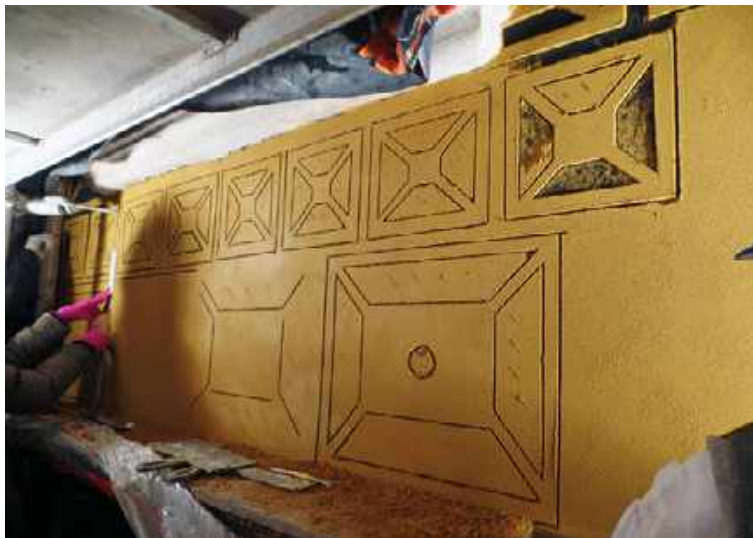
**17.** Szablony do przeniesienia rysunku na świeży tynk; rekonstrukcja sgraffita na elewacji kamienicy Pod Murzynkiem, Rynek Starego Miasta 36
