# Warszawskie Stare Miasto – autentyzm nieznany. Zachowanie i konserwacja tynków i malarstwa ściennego zabytku światowego dziedzictwa UNESCO

W 40. rocznicę wpisu Starego Miasta w Warszawie  
na Listę światowego dziedzictwa UNESCO

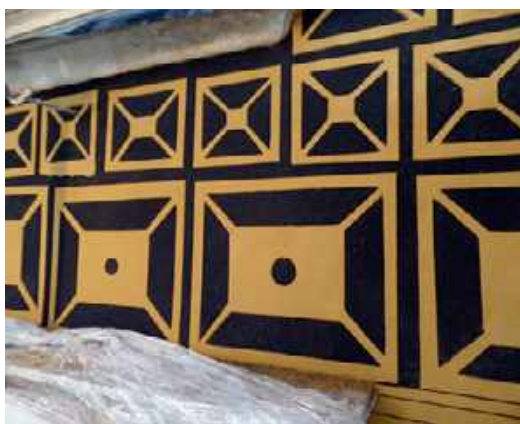
**18.** Wycinanie ornamentu w świeżym tynku; rekonstrukcja sgraffita na elewacji kamienicy Pod Murzynkiem, Rynek Starego Miasta 36

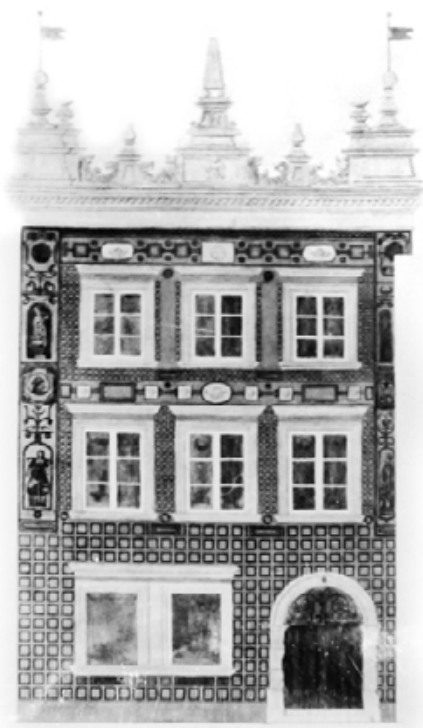
**1.** Zielona Kamienica, projekt elewacji z 1954 r., fot. ze zbiorów rodzinnych autorek w dokumentacji konserwatorskiej z 1988 r., fot. nr 5 autorstwa Jacka Cieplińskiego, w: *DOKUMENTACJA PRAC KONSERWATORSKICH* 1998

mianem Zielonej Kamienicy, nazywana też Salwator, kamienicą Pod Chrystusem lub Pod Delfinem. Projekt i dekoracja sgraffita w kolorach ciemnozielonych pochodzi z 1954 roku, jego autorkami i wykonawczyniami były Zofia Czarnocka-Kowalska i Mirosława Karpińska (il. 1)<sup>3</sup>. Przed wojną kamienica miała jasną elewację (il. 2)<sup>4</sup>.

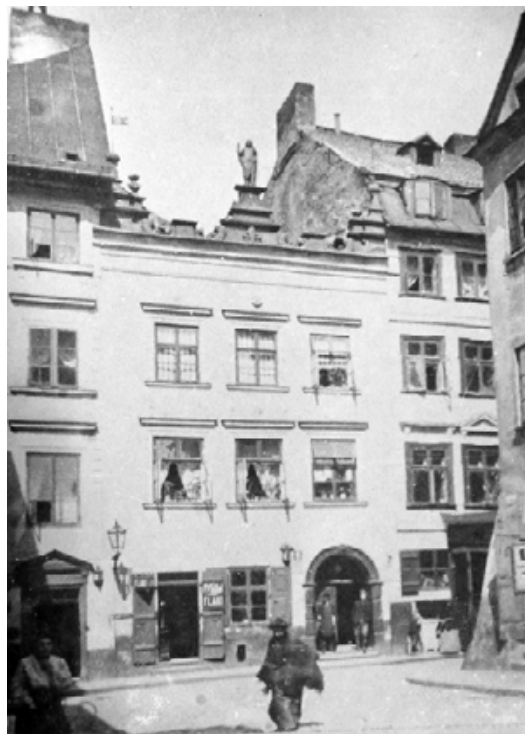
**2.** Zielona Kamienica zw. Gianottich, przed 1939 r., fot. jak wyżej

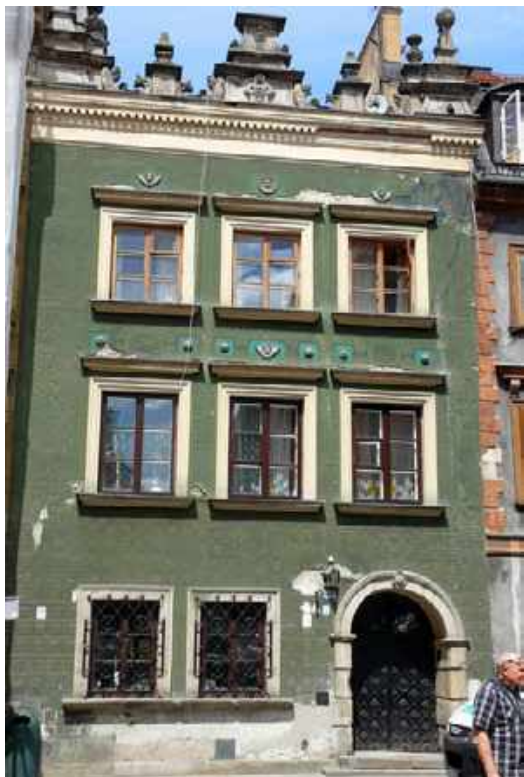
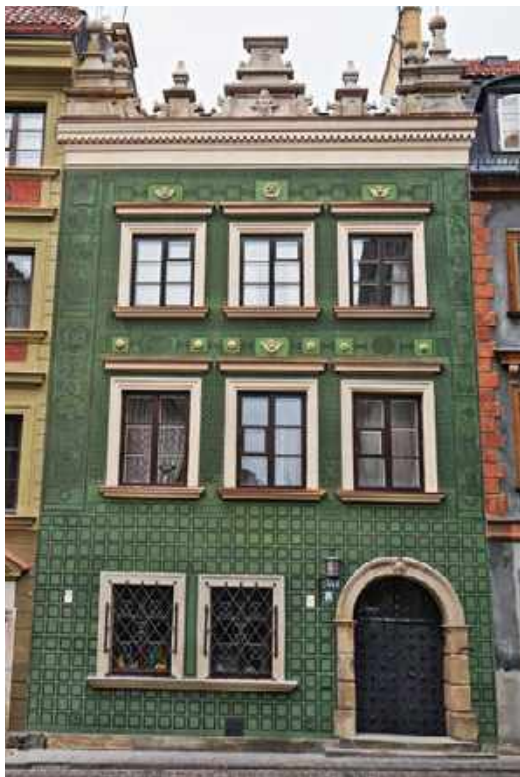
**3-4.** Zielona Kamienica przed i po konserwacji

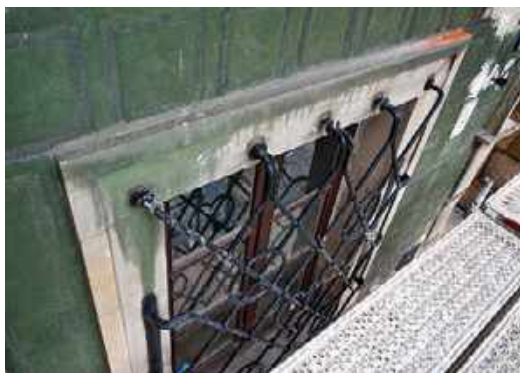
**5.** Zielona Kamienica, detal, przed konserwacją

rozwarstwione, osłabione i pudrujące się. Wymagały kompleksowego wzmocnienia strukturalnego. Zastosowana w latach 80. do konserwacji sgraffita warstwa barwiona nie wytrzymała próby czasu – w wyniku utraty spójności powstały zielone zacieki spływające do samego dołu po całej elewacji. W toku prowadzenia prac trzeba je było mozolnie usuwać (il. 5).

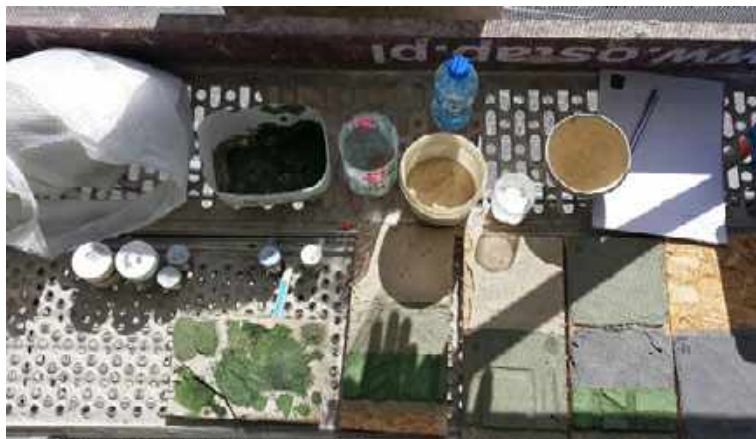
**6-7.** Zielona  
Kamienica, dobór  
kolorów tynku

Konieczne rekonstrukcje niezachowanych fragmentów sgraffita wykonano zgodnie z pierwotną technologią, polegającą na nakładaniu dwóch warstw różnobarwnych tynków i wydobywania rysunku przez rytowanie i usuwanie wierzchnich warstw. Wykonano próby kolorystyczne tynków barwionych w masie, dobierając odpowiednie sypkie pigmenty tożsame z przebadanymi próbkami, pobranymi z zachowanej dekoracji z lat 50. Zaprawy stosowane do uzupełnień i rekonstrukcji mieszano ręcznie, według receptur dobranych na podstawie prób. Nie było możliwości uzyskania na rynku gotowych tynków barwionych w masie o takim kolorze i intensywności, co oryginalne (il. 6–7).

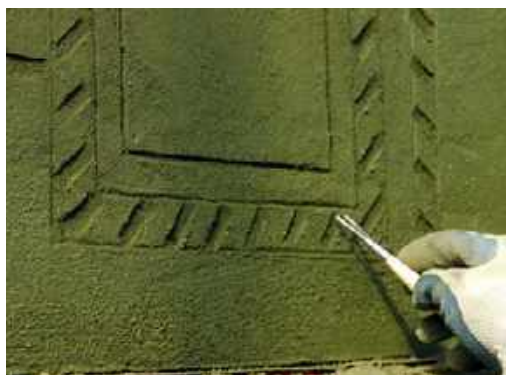
**8-10.** Zielona  
Kamienica,  
rekonstrukcja sgraffita

powierzchni dostosowanej do oryginału (il. 8–13). Zdecydowano się również na zachowanie historycznego wyglądu kamienicy przez utrzymanie delikatnych różnic kolorystycznych na elewacji. Duże obszary nowych rekonstrukcji, sąsiadujące z oryginałem, scালono delikatnym laserunkiem, aby uzyskać malarski efekt starego tynku (il. 14–17).

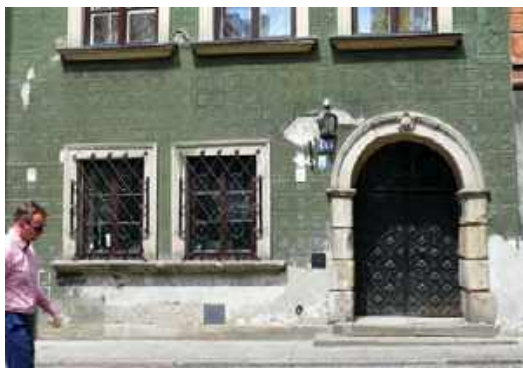
**11.** Zielona Kamienica, portal przed konserwacją

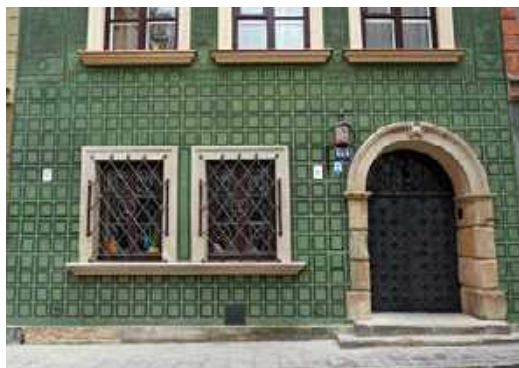
**12.** Zielona Kamienica, portal po konserwacji

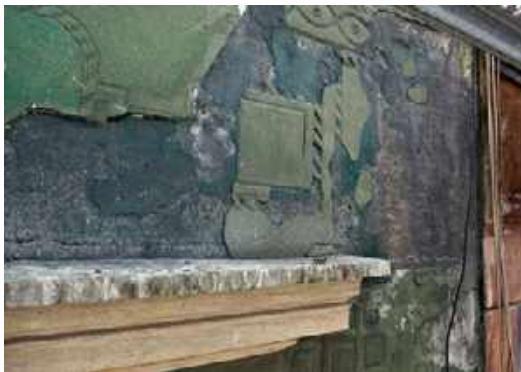
**15.** Zielona Kamienica, po rekonstrukcji narożnika podczas konserwacji

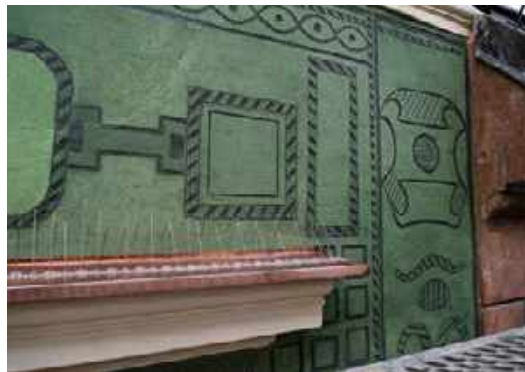
**16.** Zielona Kamienica, miejscowe laserunki po konserwacji

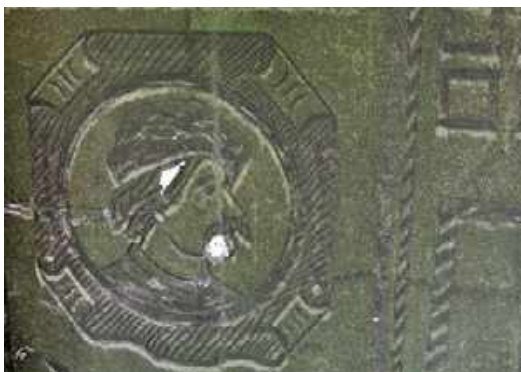
**18-19.** Zielona Kamienica, detal, przed i po konserwacji

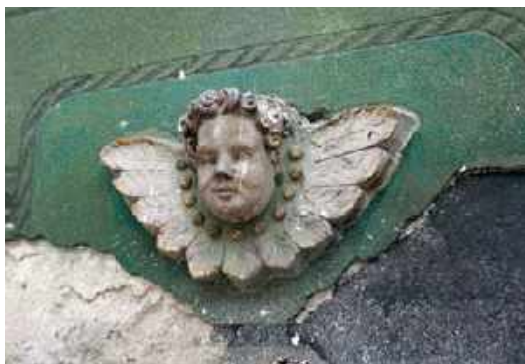
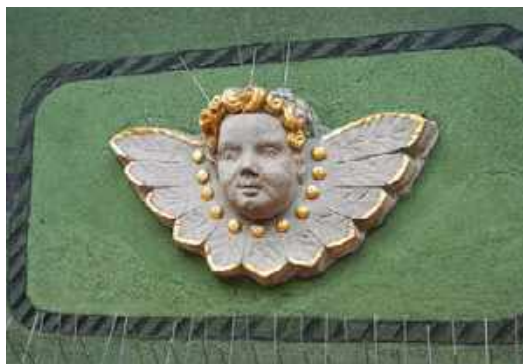
**20-21.** Zielona Kamienica, detal (anioł) przed i po konserwacji

w masie nie stanowi zatem zaprzeczenia idei stosowania tego typu tynków (il. 20, 21). Należy pamiętać, że nie tworzymy nowego obiektu, a jedynie konserwujemy istniejący. Elewacja po konserwacji nie może wyglądać jak nowa (il. 17). Powłoki, czy to tynkarskie, czy malarские (przy obiektach malowanych) powinny zachować charakter budynków z wieloletnią historią, a nie dopiero co wybudowanych (jak słynna w ostatnich dniach elewacja kamienicy na Nowym Świecie wymalowana na jaskrawo-żółty kolor).

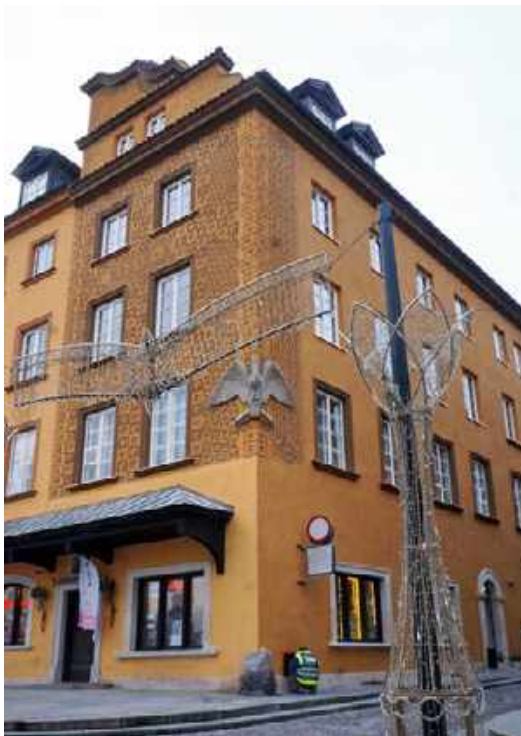
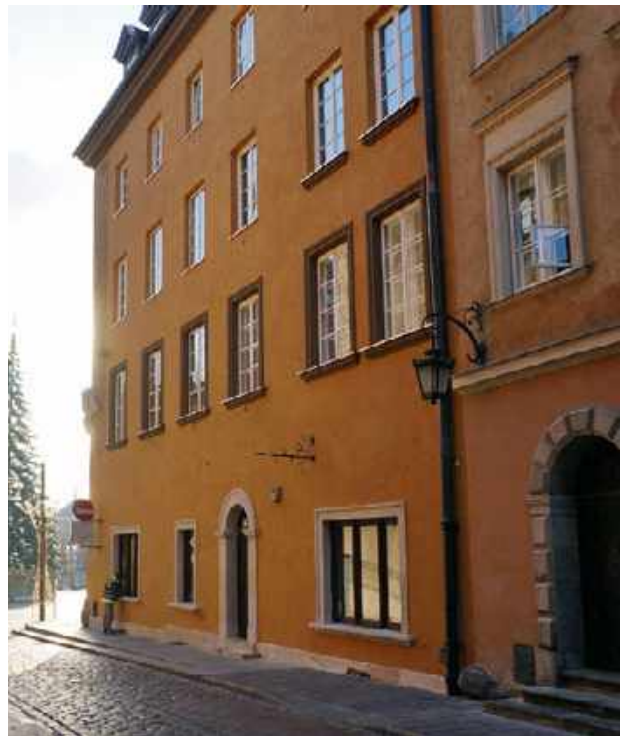
**23-24.** Kamienica  
Pod Pelikanem,  
pl. Zamkowy 3, front  
i ściana boczna  
przelaserowana  
scalająco

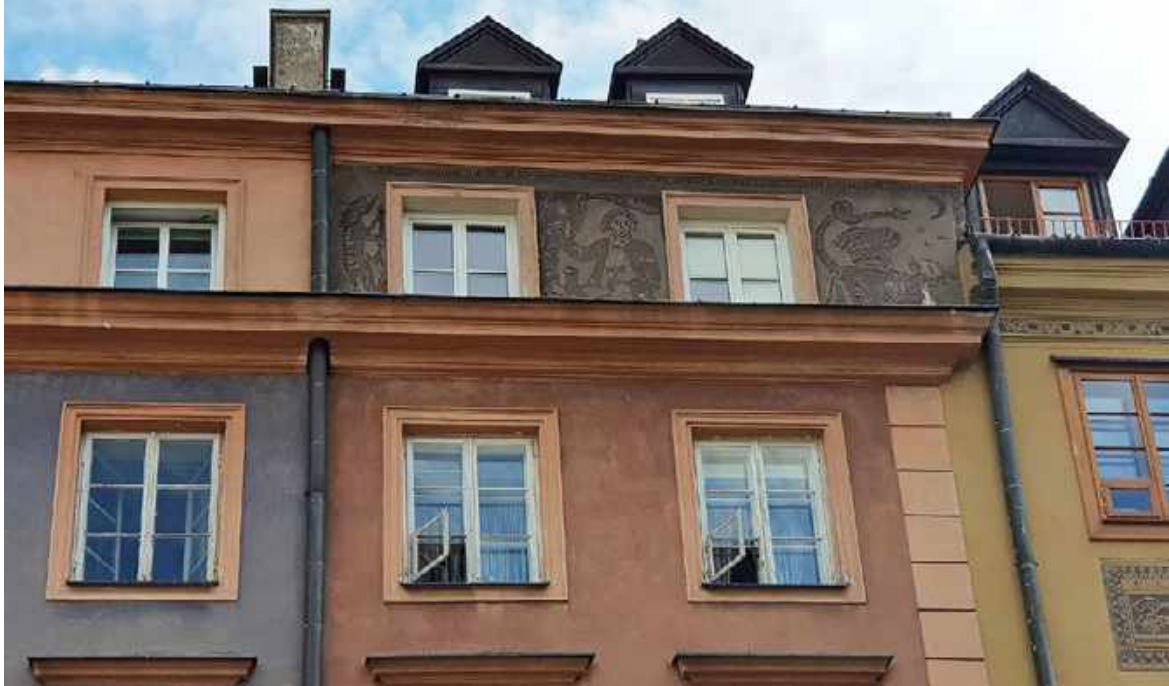
1. Rynek Starego Miasta 4, przed pracami konserwatorskimi w 2018 r., widoczny wtórny kolor i uszkodzenia dekoracji

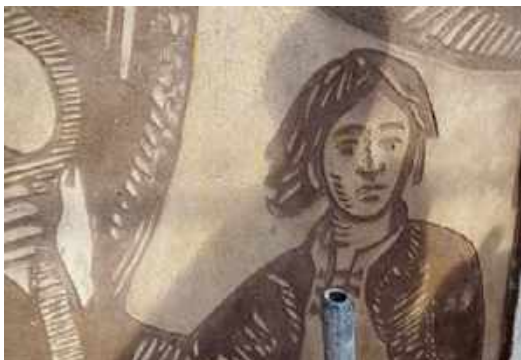
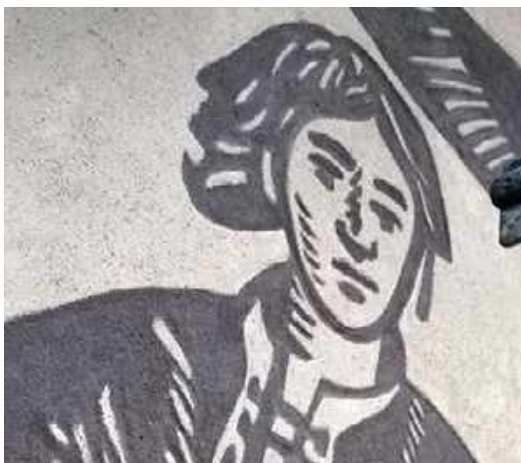
**6-7.** Rynek Starego Miasta 4, fragment dekoracji przedstawiającej szewca Dratewkę z legendy o bazyliisku w trakcie prowadzonych robót i po konserwacji

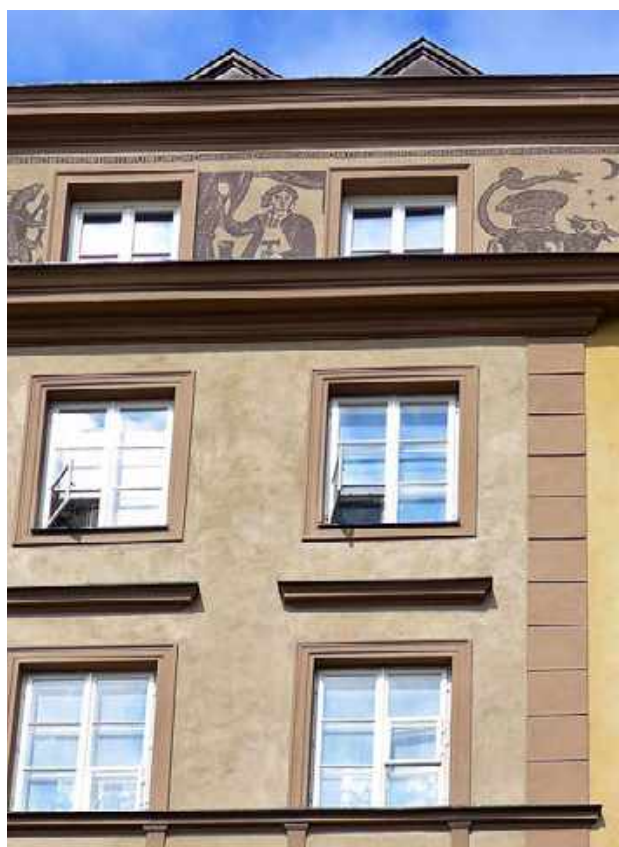
**8.** Rynek Starego Miasta 4, dekoracje sgraffitowe po zakończonych pracach

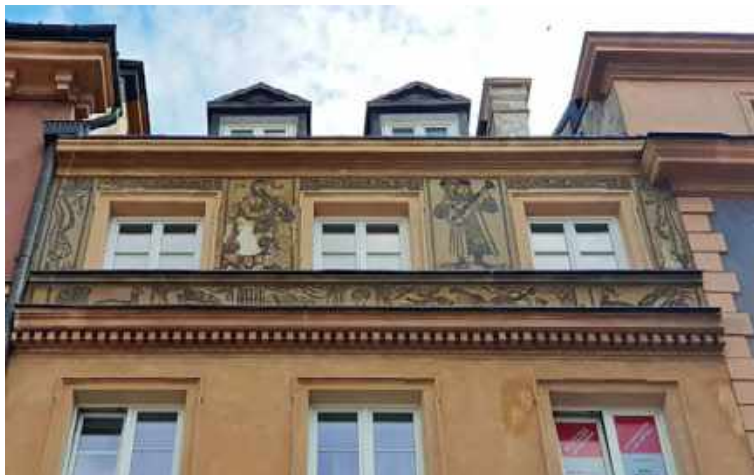
**9.** Rynek Starego Miasta 8, dekoracja sgraffitowa przed podjęciem prac – widoczne zniszczenia w partii dekoracji figuralnej

barwione w masie uległy spudrowaniu i częściowemu wymyciu. Zachowane fragmenty przybrały zaś formę odspajających się od podłoża łusek. Tynk był do tego stopnia zdegradowany, że konserwatorzy mieli problem nawet z pobraniem próbek do badań stratygraficznych<sup>5</sup>.

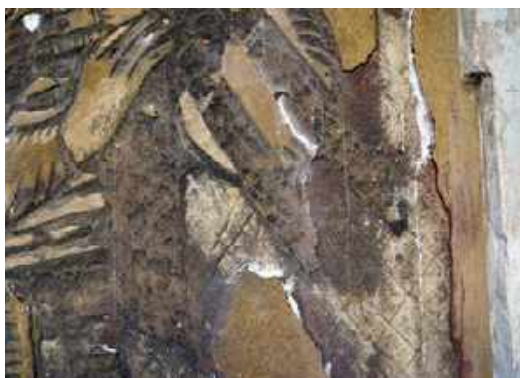
**10.** Rynek Starego Miasta 8, detal zniszczonej dekoracji przed podjęciem prac

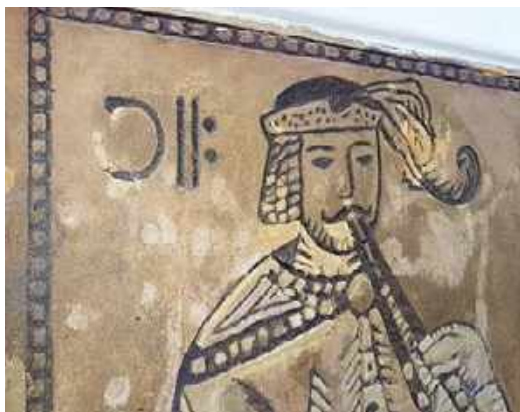
**11.** Dekoracja sgraffito po wykonaniu prac konserwatorskich i wyprowadzeniu reliefu, widok przed wykonaniem scalenia kolorystycznego

Założeniem prac przeprowadzonych w 2018 roku było przywrócenie oryginalnej kolorystyki oraz odtworzenie rysunku w miejscach zniszczeń, które występowały w rejonie pól z postaciami. Po przeprowadzeniu odkrywek stratygraficznych, sgraffito oczyszczono przy użyciu różnej gradacji pędzli, gumek i szczotek. Podklejono odspajające się fragmenty, a następnie nasączono tynk preparatami wzmacniającymi. Usunięto wtórne przemalowania i warstwy zapraw. Ze względu na liczne ubytki, przeprowadzono rekonstrukcję postaci i kilku elementów dekoracyjnych na podstawie wydrukowanych w skali 1:1 zdjęć z 1953 roku oraz oryginalnych rysunków projektowych. Do uzupełnień zastosowano tynki barwione w masie, kładzione dwuwarstwowo, w kolorystyce nawiązującej do oryginalnej. Niezbędne miejscowe retusze wykonano w technice laserunku.

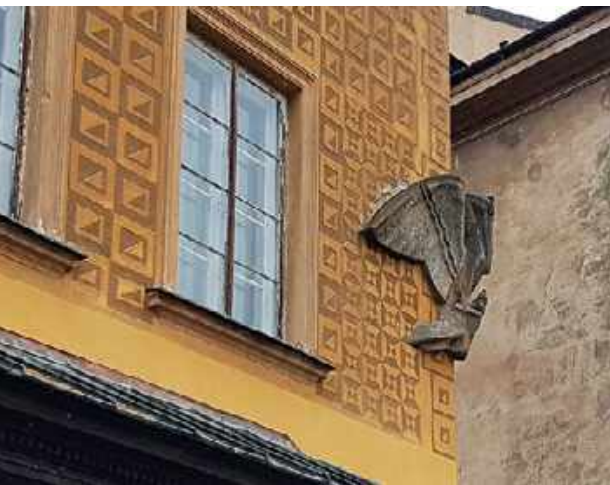
**12.** Rynek Starego Miasta 8, po zakończeniu prac

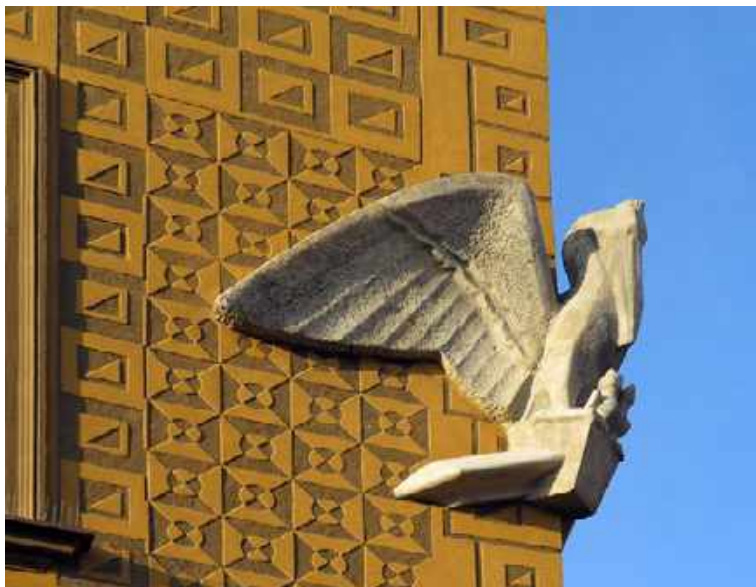
**16.** Pl. Zamkowy 1/13, detal dekoracji sgraffitowej i rzeźby pelikana po zakończeniu prac

rzeźba pelikana, która w wyniku nieumiejętnej konserwacji uległa uszkodzeniu, została oczyszczona z wtórnych uzupełnień i poddana zabiegom konserwatorskim.

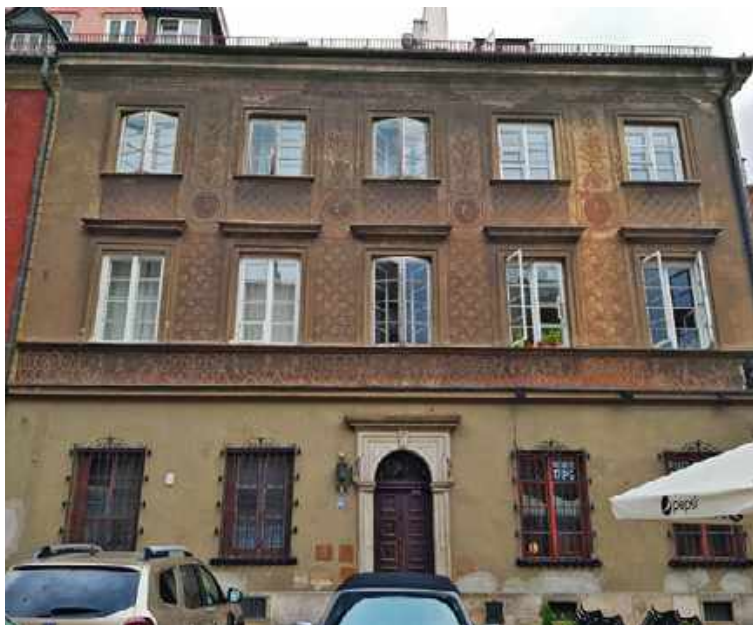
**18.** Ul. Szeroki Dunaj 9, dekoracja sgraffitowa przed pracami konserwatorskimi

Złożoność faktur i form, które decydowały o wyrazie artystycznym sgraffita okazały się dużym problemem przy prowadzeniu prac konserwatorskich. Technika wykonania rytu sprzyjała zaleganiu w nim zanieczyszczeń i przenikaniu ich w głąb struktury tynku. Ponadto, podczas zabiegów konserwatorskich przeprowadzonych w latach 70. sgraffito pokryto warstwą ciemniejszej farby, a następnie nasączono je preparatem impregnującym, który spowodował uszczelnienie powierzchni.

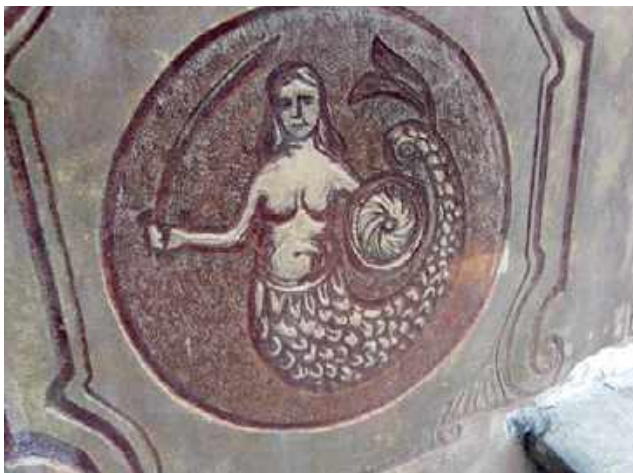
**19.** Ul. Szeroki Dunaj 9, sgraffitowe medaliony z przedstawieniami syren przed pracami konserwatorskimi, uwagę zwraca subtelny, graficzny rysunek rytu

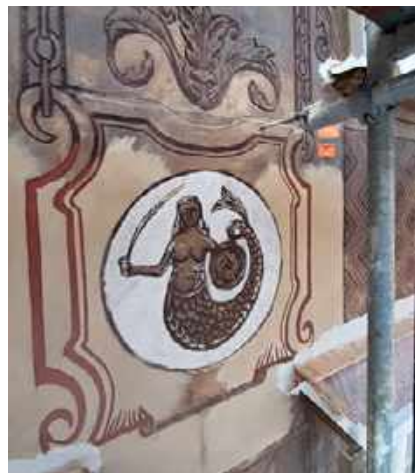
**20.** Ul. Szeroki Dunaj 9, medaliony po uzupełnieniu dekoracji zaprawą i w trakcie malowania

Ze względu na problemy z oczyszczeniem powierzchni i występowaniem przebarwień oraz znaczną różnicę kolorystyczną pomiędzy nowo wykonanymi uzupełnieniami a niedoczyszczoną oryginalną powierzchnią, konserwatorzy pracujący przy tym obiekcie podjęli decyzję o zastosowaniu warstw malarskich na całej powierzchni dekoracji, które ostatecznie dały efekt kryjący, spłaszczający ryt sgraffita, powodując zatarcie jego pierwotnego różnicowania fakturowego i światłocieniowego.

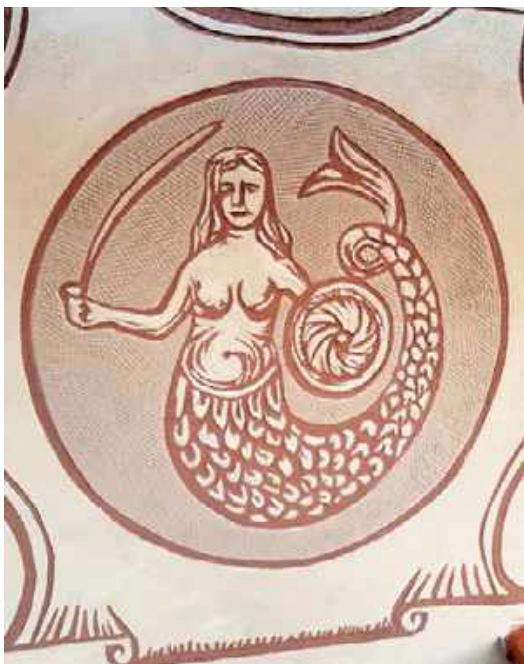
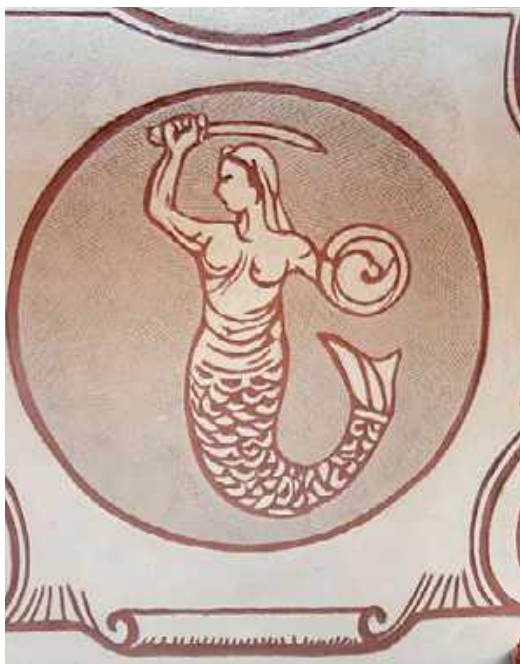
**21–22.** Ul. Szeroki Dunaj 9, medaliony po zakończonych pracach – na skutek pomalowania dekoracji farbami kryjącymi wyraz artystyczny rysunku uległ całkowitej zmianie

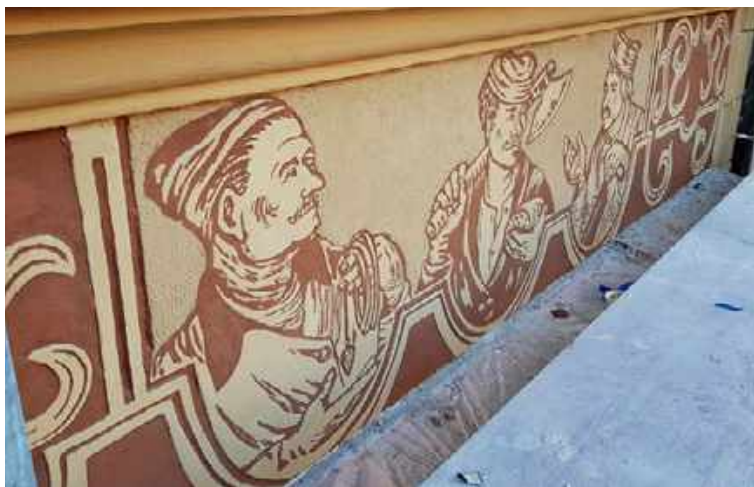
**23.** Ul. Szeroki Dunaj 9, detale dekoracji sgraffitowej, po zakończonych pracach

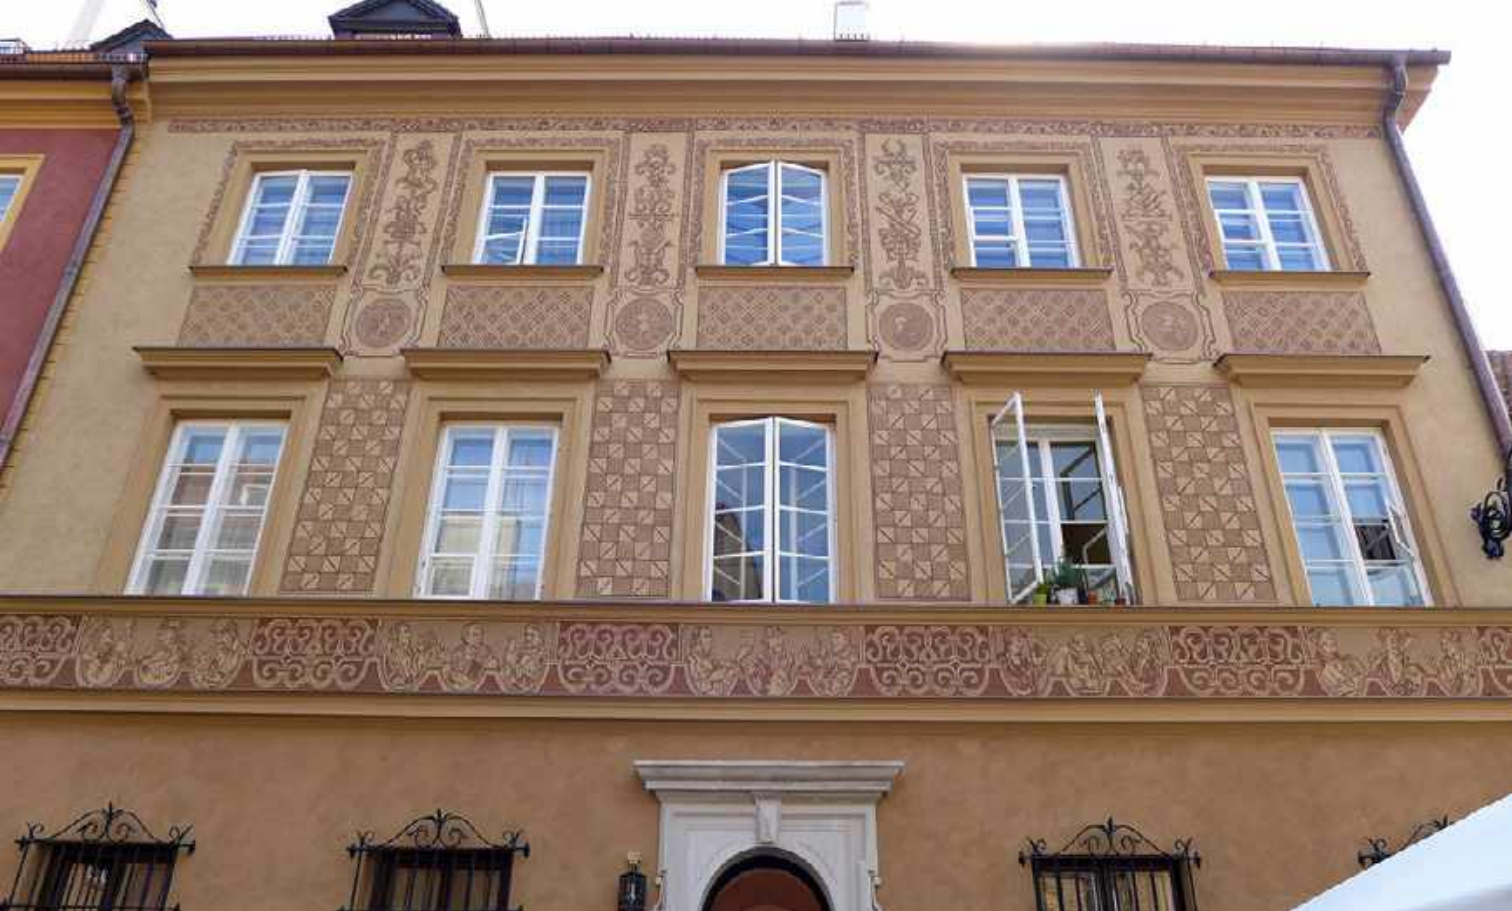
**24.** Ul. Szeroki Dunaj 9, detal i całość dekoracji sgraffitowej, po zakończonych pracach – efekt został uznany za niezgodny z umową dotacyjną

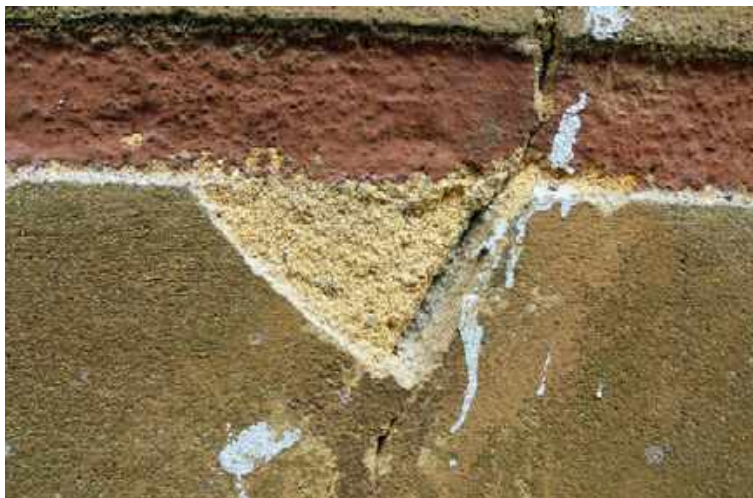
**1.** Odkrywką z oryginalnym tynkiem z czasu odbudowy w kontekście warstw wykonanych podczas prac konserwatorskich w latach 70. XX w.

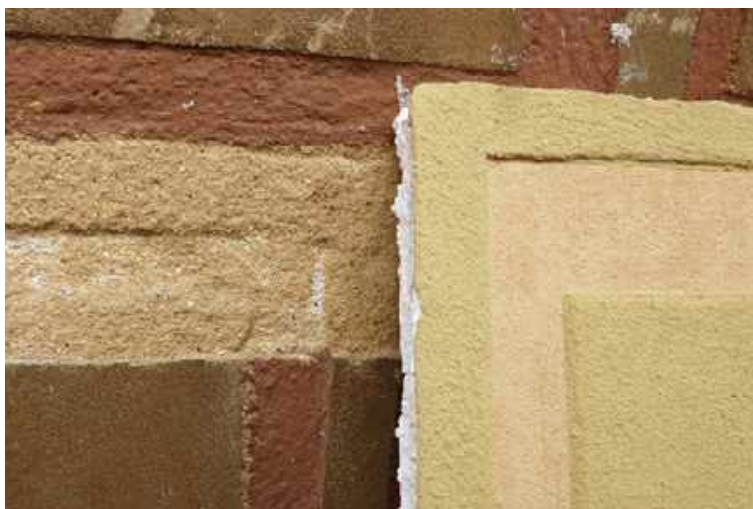
**2.** Fragment oryginalnego tynku i próba tynku fabrycznego

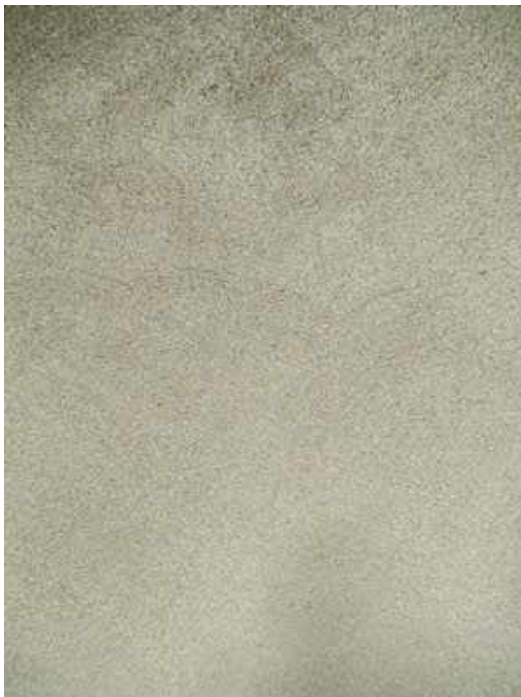
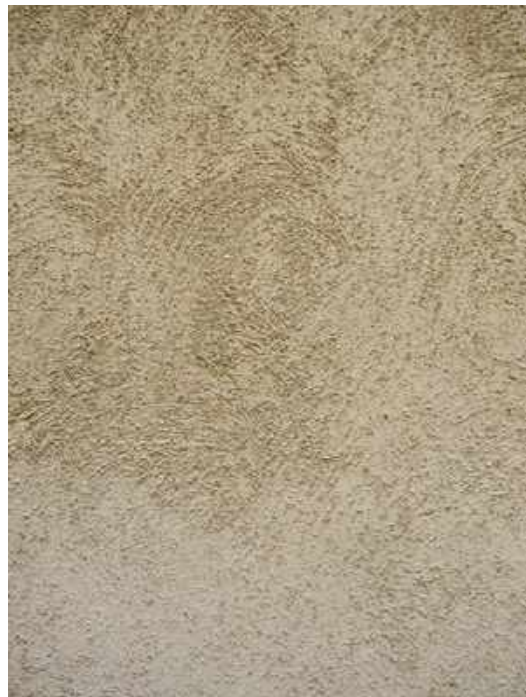
**3-4.** Przykłady zatarcia fabrycznych tynków o różnej frakcji kruszywa

Konserwatorzy borykają się często z problemem uzyskania pożądanej frakcji uziarnienia tynków. Maszynowo produkowane zaprawy opracowywane są zazwyczaj w trzech różnych, standardowych frakcjach. Nie zawsze odpowiadają one wielkością oryginalnemu uziarnieniu – masy tynkarskie przygotowane według starych receptur mają nierównomierną strukturę, dzięki wymieszaniu różnych pod względem wielkości cząstek. A zatem, żeby odwzorować pierwotną wielkość i skład warstw, należałoby je autorsko przygotować. Oferta rynkowa nie jest w stanie sprostać takim wymaganiom – produkty oferowane przez firmy konserwatorsko-budowlane pozwalają jedynie na uzyskanie efektu zbliżonego do oryginału.

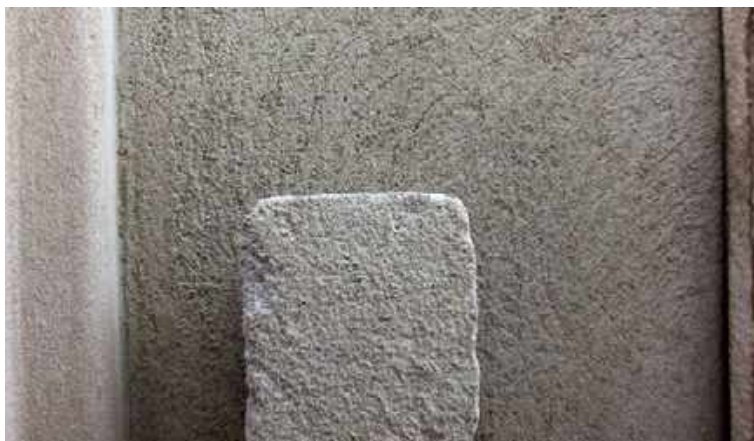
**5.** Próbką oryginalnego tynku i propozycja nowej zaprawy, próba odtworzenia sposobu zatarcia oraz frakcji kruszywa

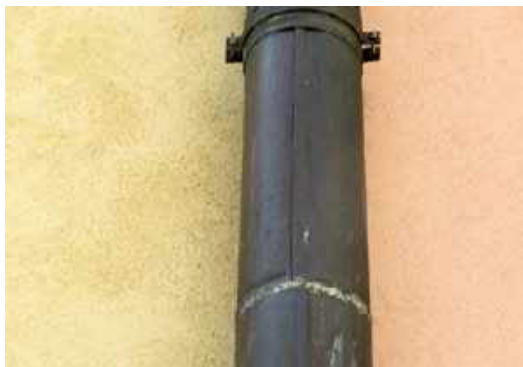
**6.** Przykład kolorystyki odmiennej od charakteru tynków z lat 50. XX w., po pracach konserwatorskich

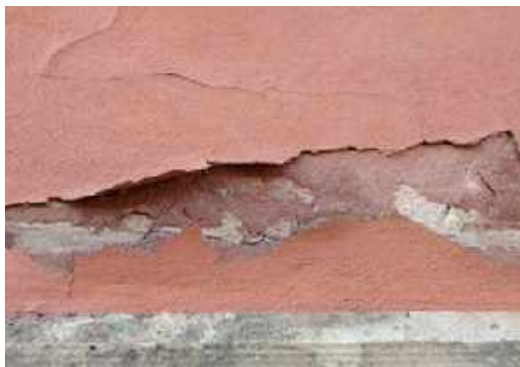
**7.** Łuszcząca się wtórna warstwa farby ujawnia oryginalny kolor barwionej w masie zaprawy

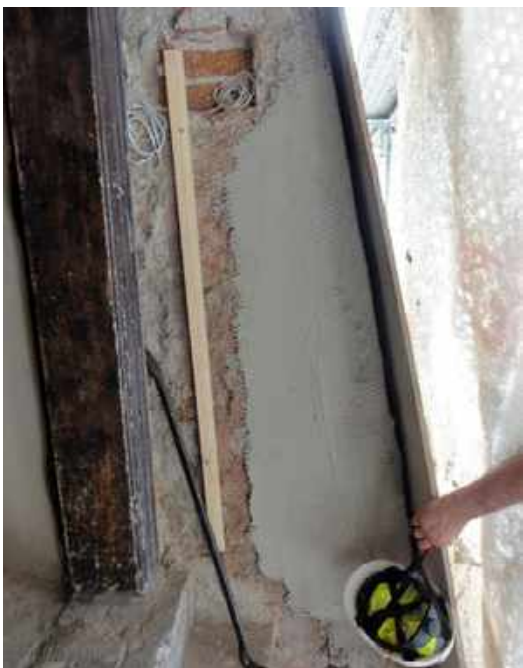
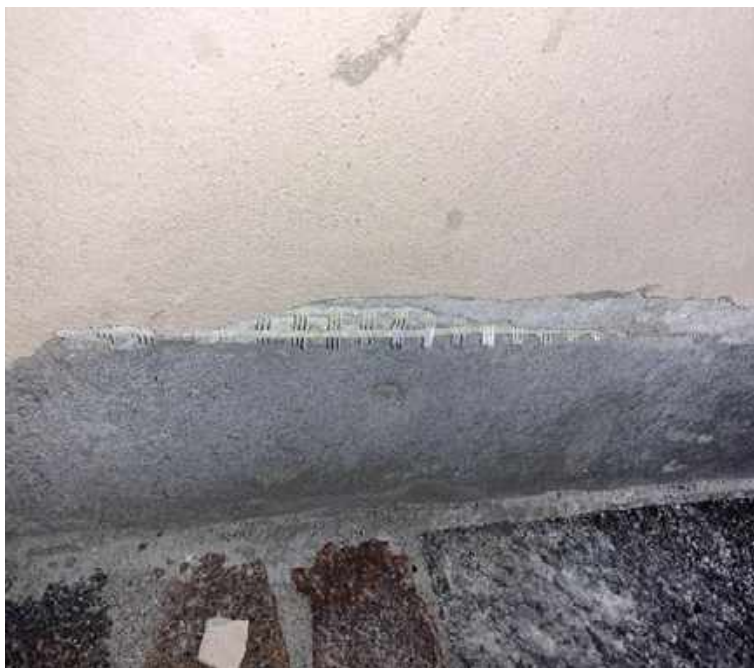
**8-9.** Zastosowanie siatek na staromiejskich zabytkach – przykład siatki stalowej i siatki z włókna szklanego

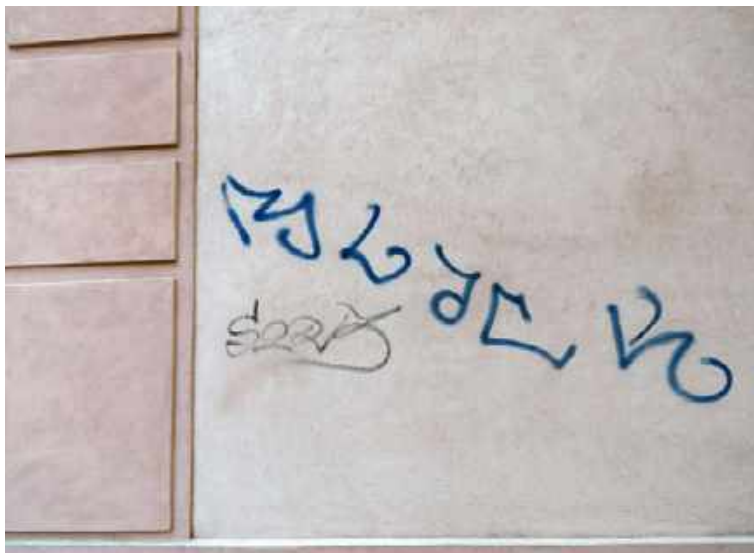
**10.** Staromiejska elewacja bezmyślnie zdewastowana przez wandali napisami graffiti tuż po zakończonych pracach konserwatorskich

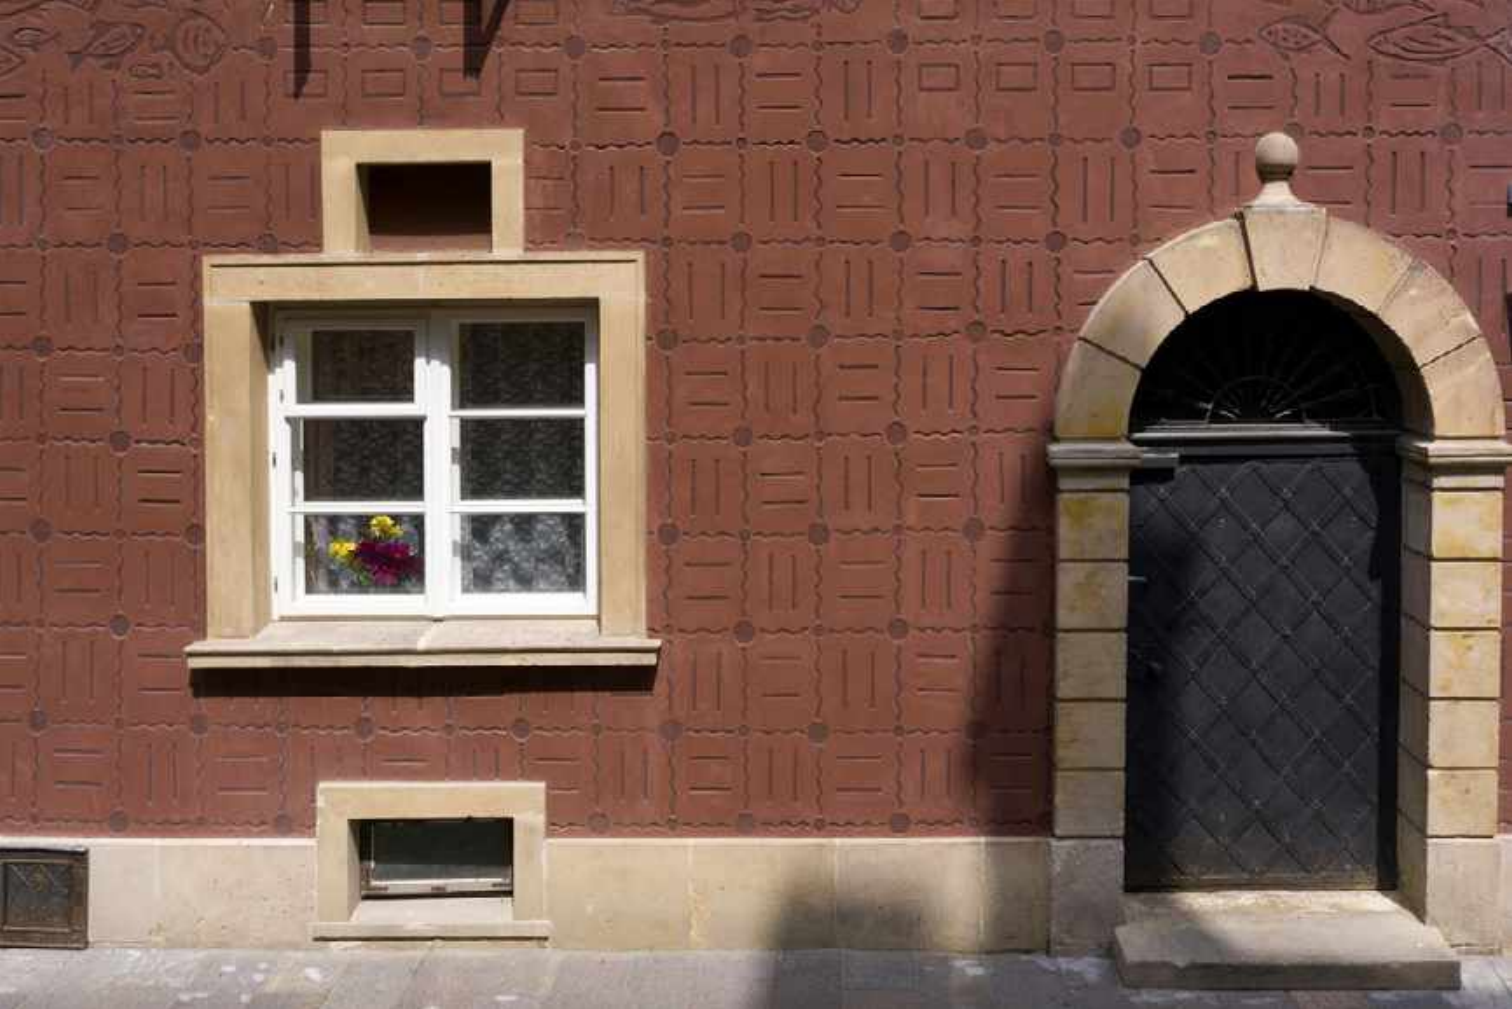
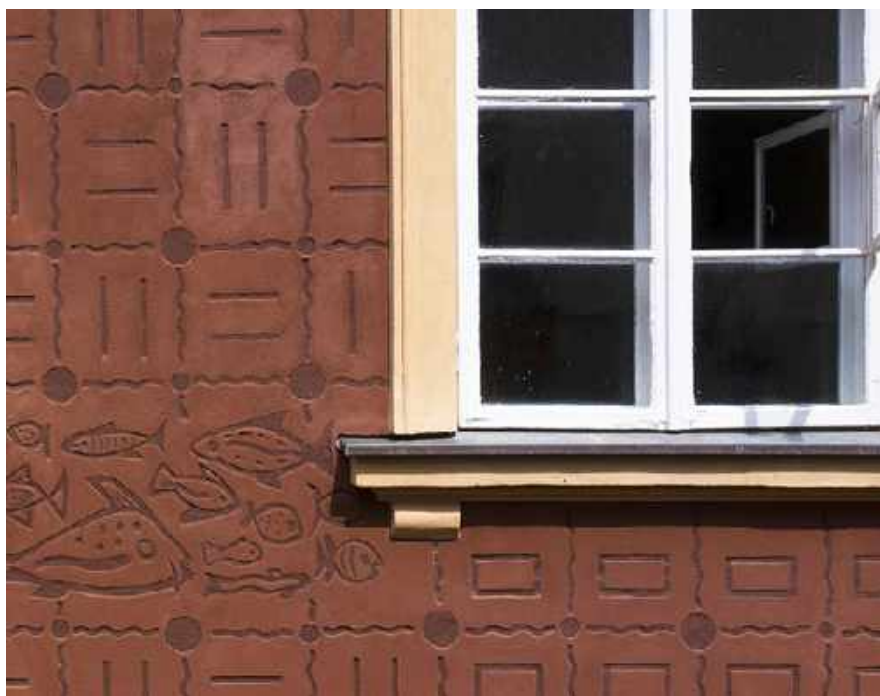
Ul. Krzywe Koło 6/6a,  
dekoracja sgraffitowa  
z motywem abstrakcyjnym  
i zoomorficznym (ławica  
ryb i czapla) autorstwa  
Witolda Millera,  
Janiny Czerwijowskiej,  
Janiny Ignatowskiej,  
Haliny Krajnik  
i Janiny Krassowskiej

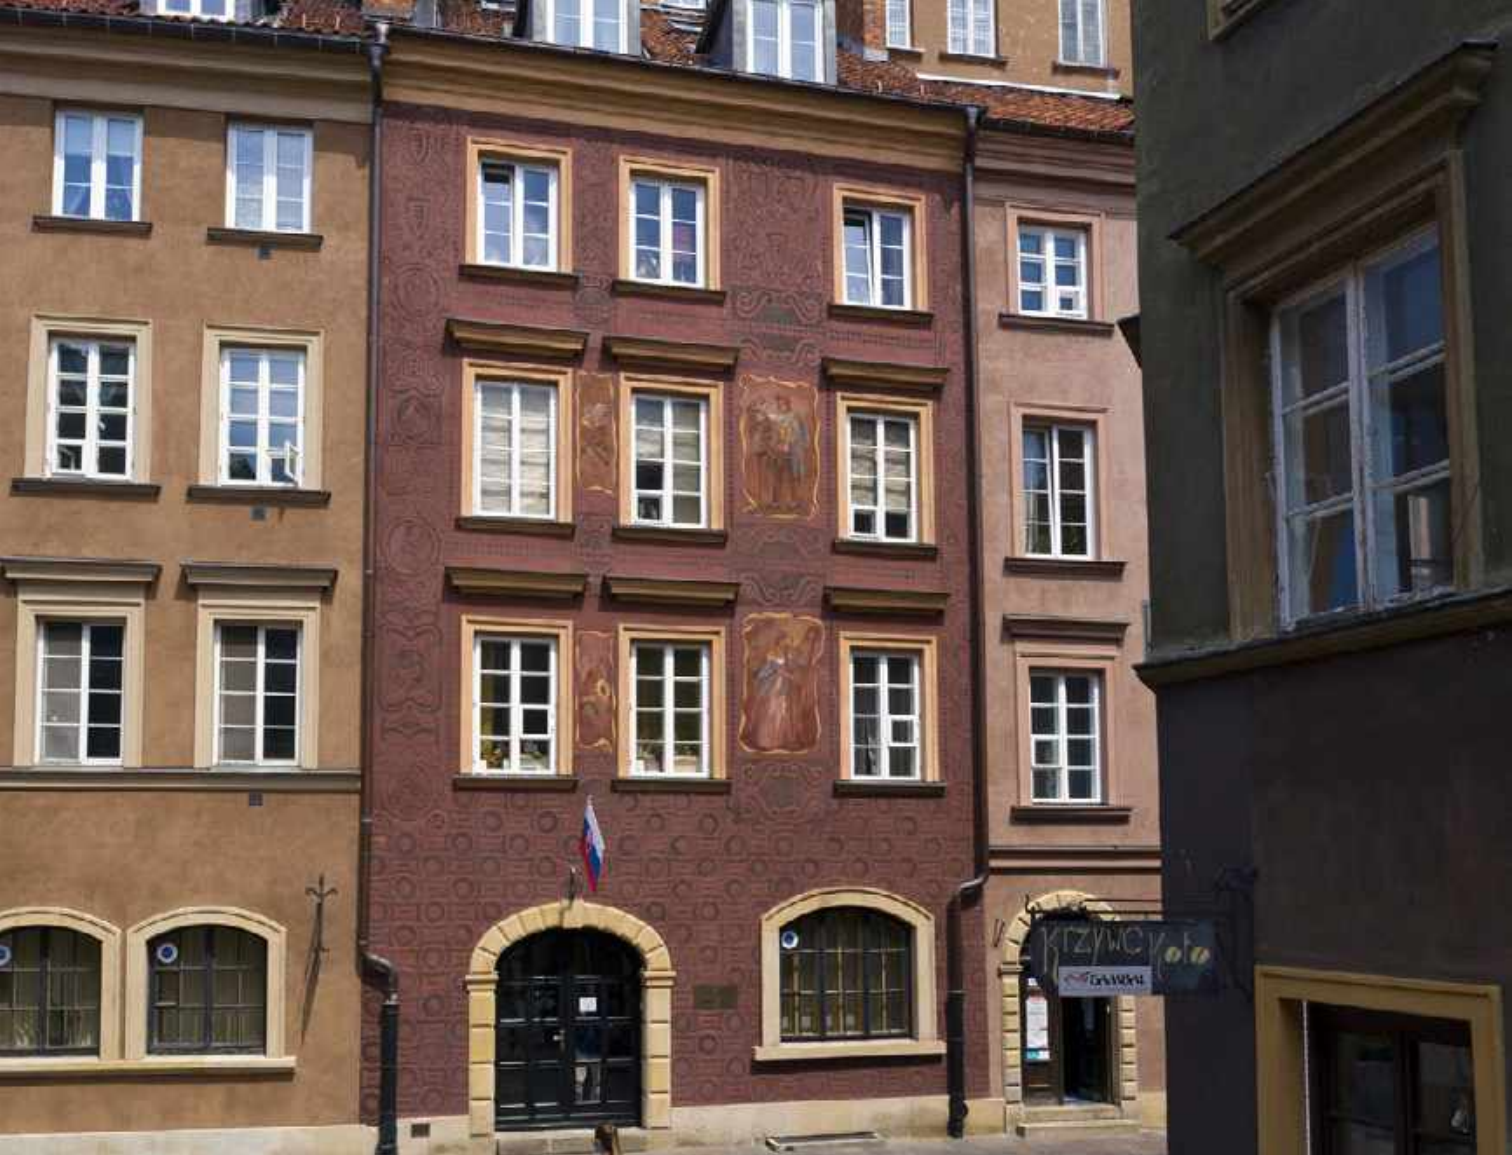
Ul. Krzywe Koło 12,  
elewacja pokryta  
dekoracją sgraffitową  
i polichromiami,  
wg projektu Edmunda  
Burkego i Janiny  
Ignatowskiej
