# Warszawskie Stare Miasto – autentyzm nieznany. Zachowanie i konserwacja tynków i malarstwa ściennego zabytku światowego dziedzictwa UNESCO

W 40. rocznicę wpisu Starego Miasta w Warszawie  
na Listę światowego dziedzictwa UNESCO

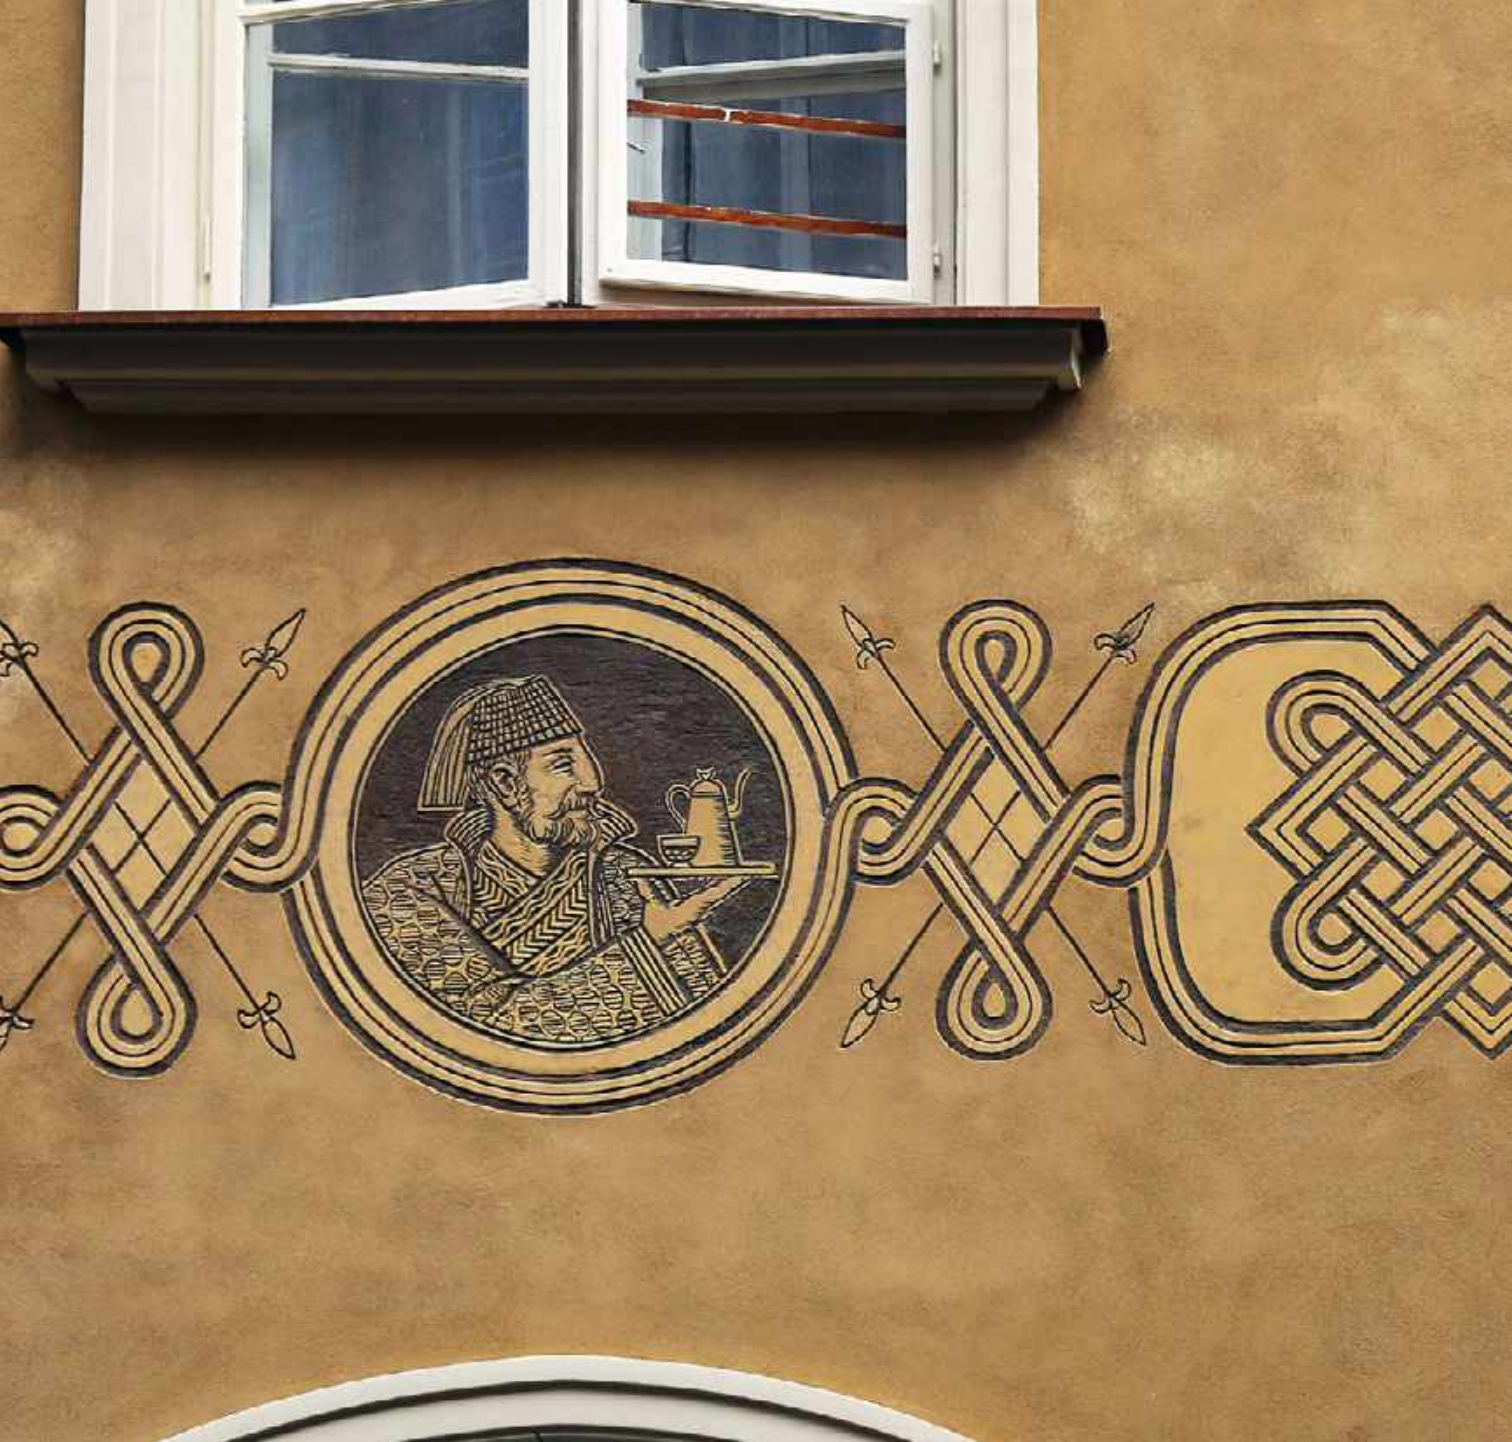
Ul. Piwna 38a, sgraffito  
z dwoma tondami:  
Turek z kawą i Chińczyk  
z herbatą, autorstwa  
Jana Zamoyskiego.  
W kamienicy mieściła  
się pierwotnie znana  
kawiarnia  
„Gwiazdeczka”

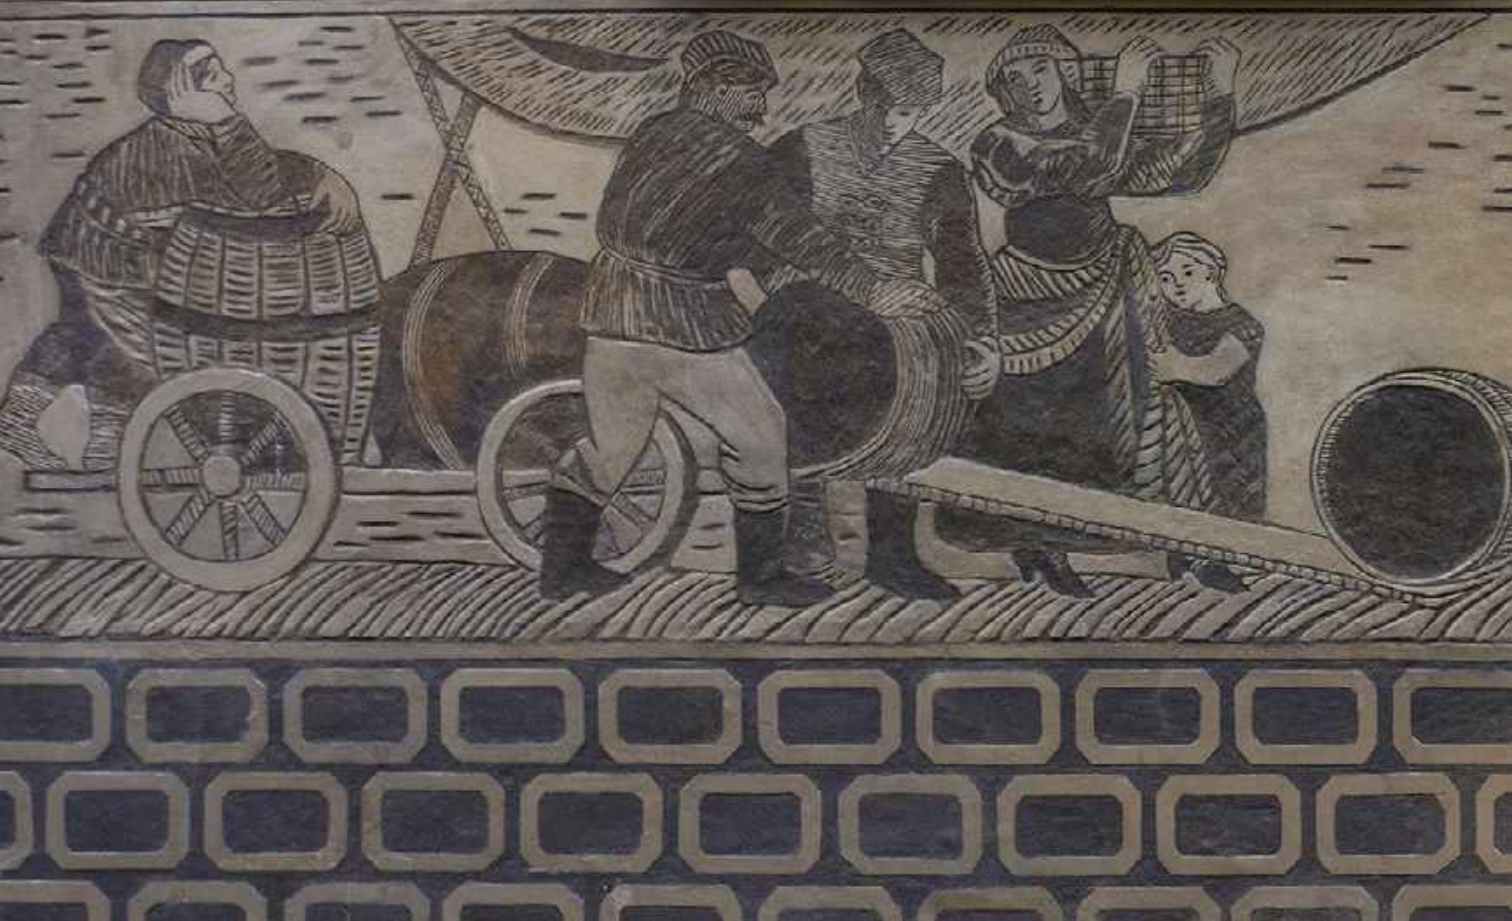
Ul. Piwna 34, figuralny  
fryz sgraffitowy  
opowiadający historie  
związane z piwem.  
Pod fryzem sgraffito  
geometryczne.  
Dekoracje wykonały  
Zofia Czarnocka-  
Kowska i Mirosława  
Karpińska

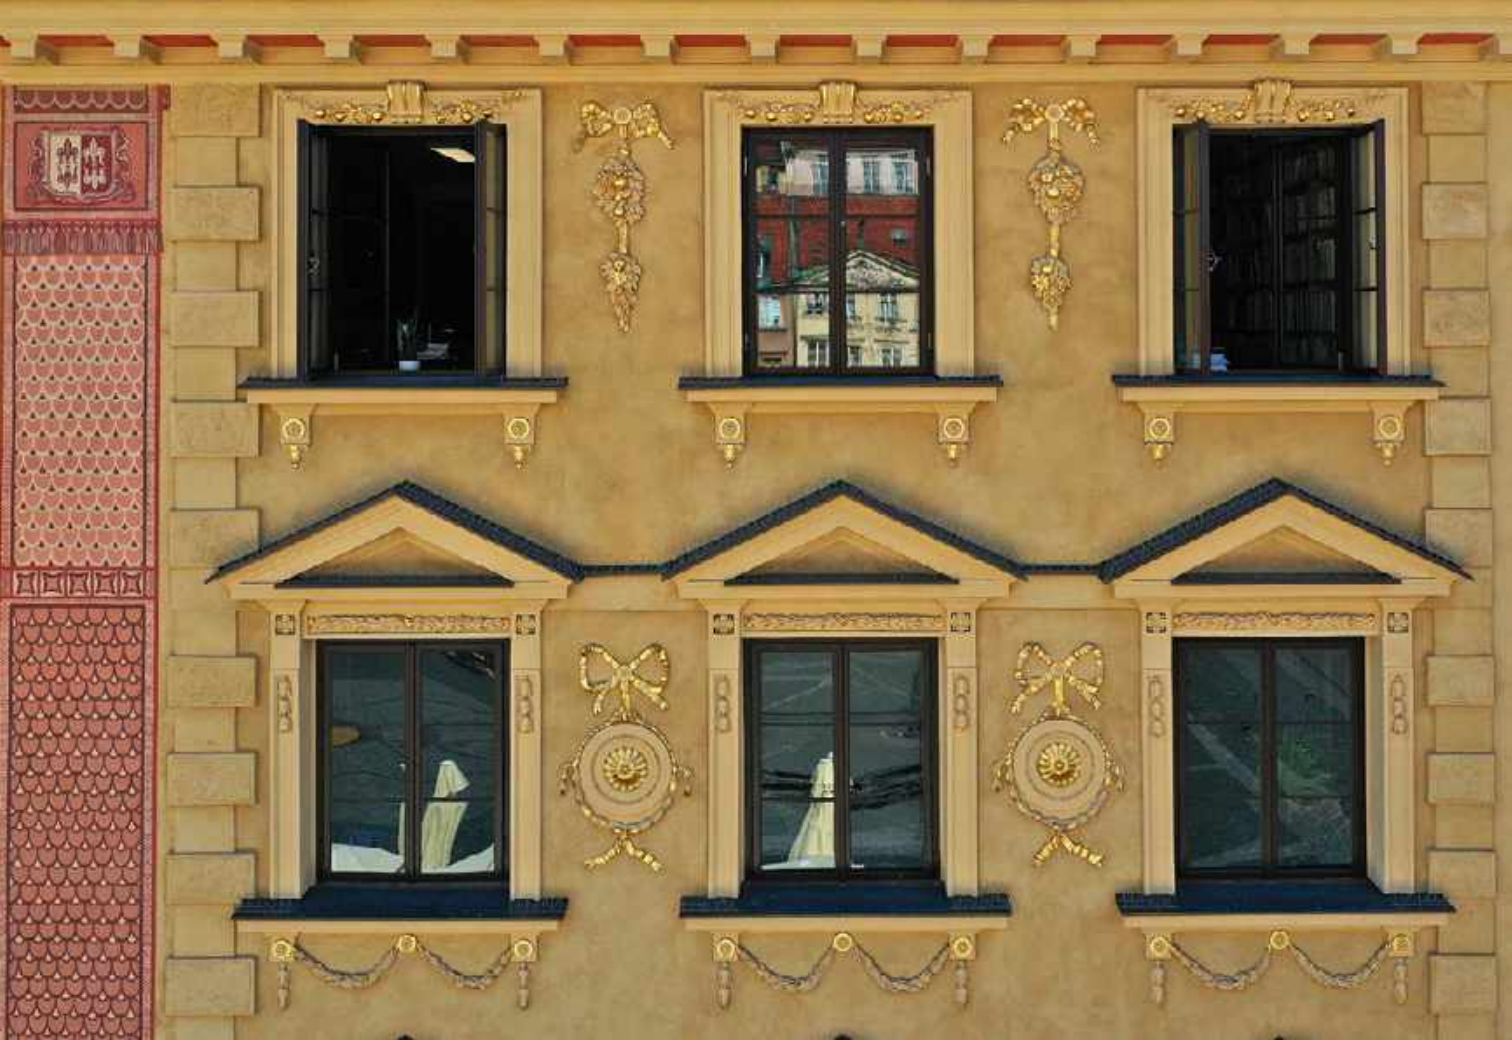
Rynek Strego Miasta 27  
– słynna Kamienica  
Fukierowska,  
polichromię inspirowaną  
pasem kontuszowym  
wykonał Witold Miller

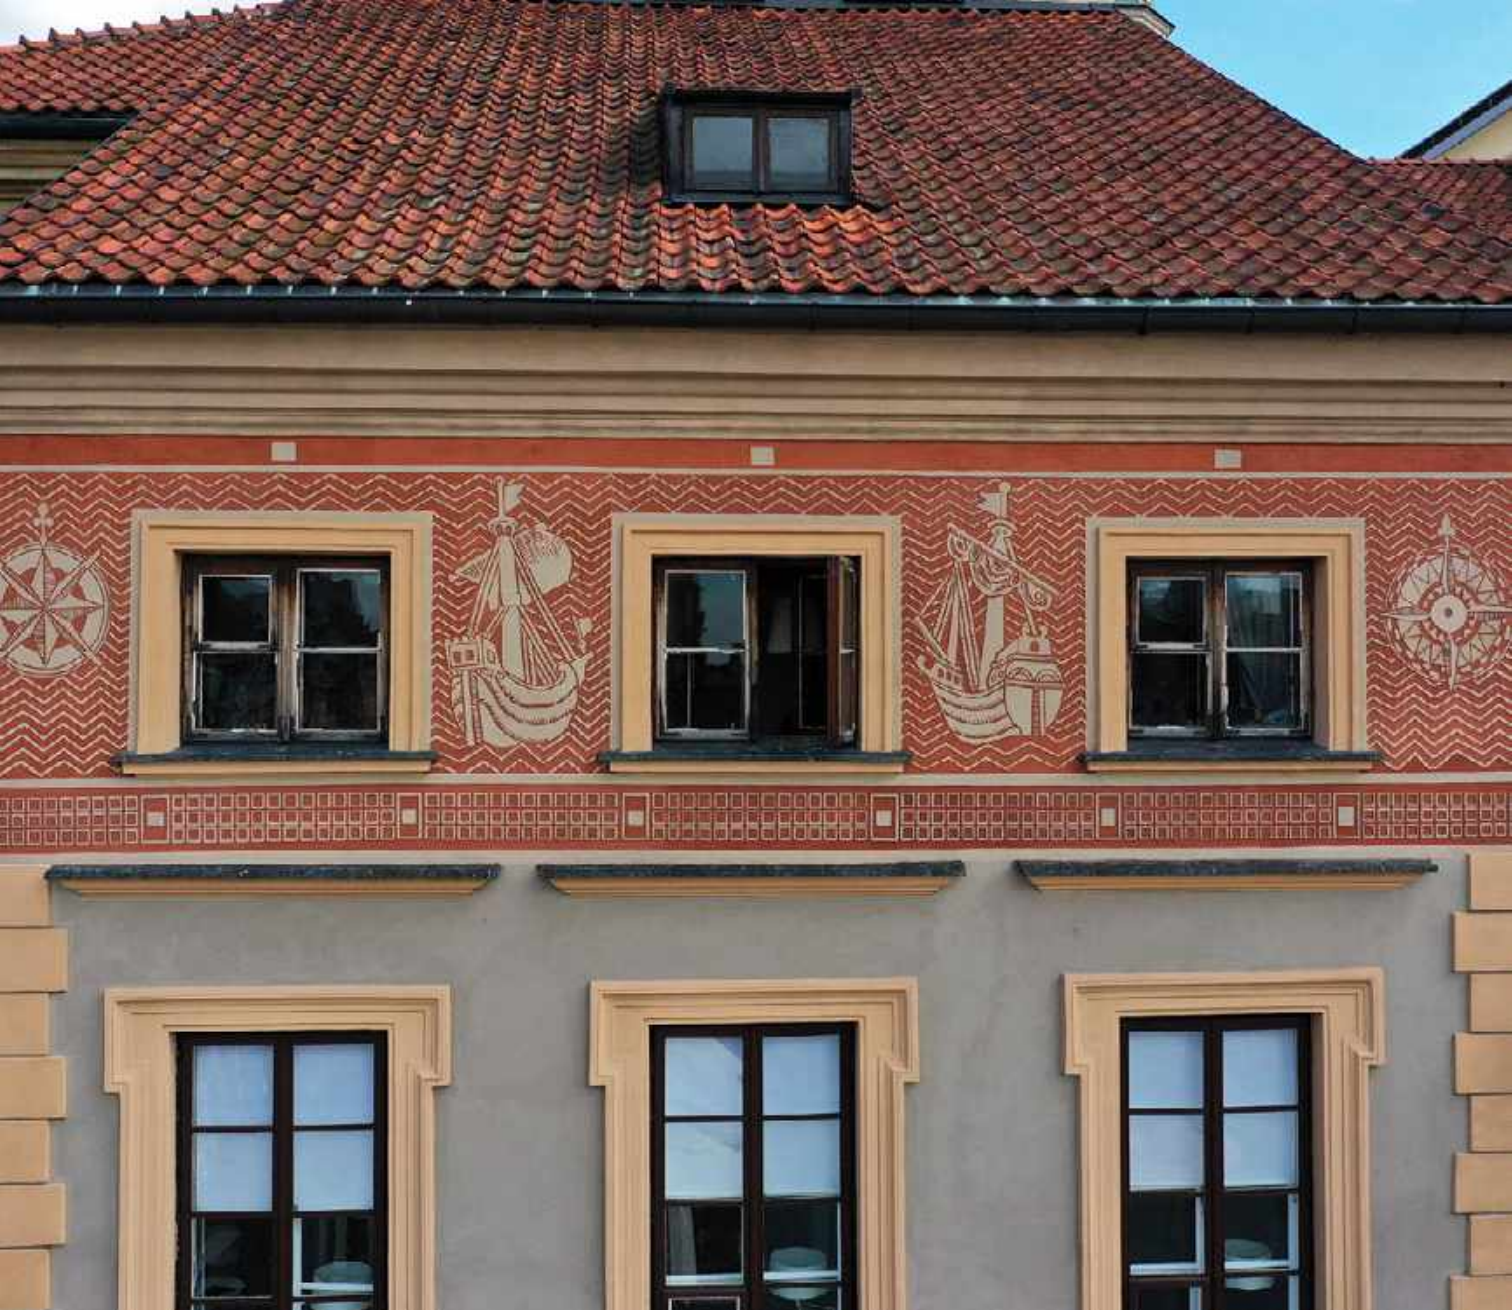
Kamienice rynkowe  
strony Zakrzewskiego.  
Rynek Starego Miasta 1  
– detal dekoracji  
sgraffitowej  
o elementach  
marynistycznych,  
wykonanej przez  
Bohdana Urbanowicza  
oraz Helenę i Lecha  
Grześkiewiczów

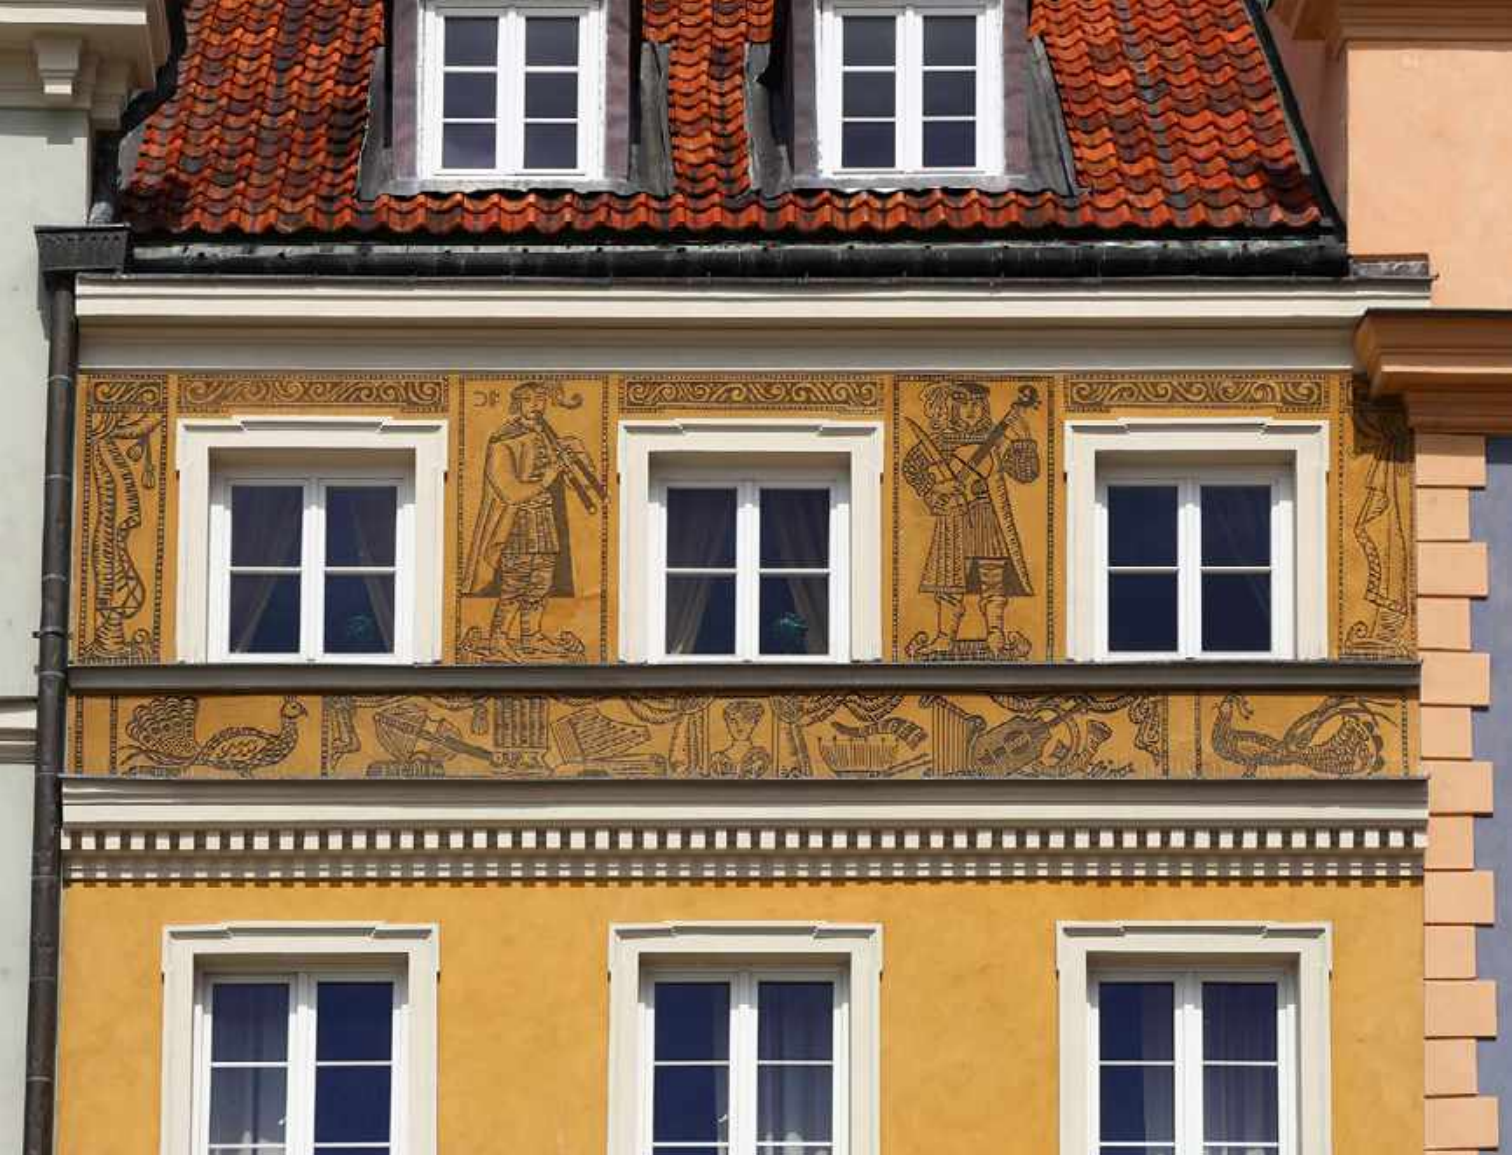
Rynek Starego Miasta 8,  
sgraffito  
z przedstawieniami  
muzykantów, wykonane  
przez Jana Seweryna  
Sokołowskiego, Zofię  
Kowalską i Jacka  
Sempolińskiego

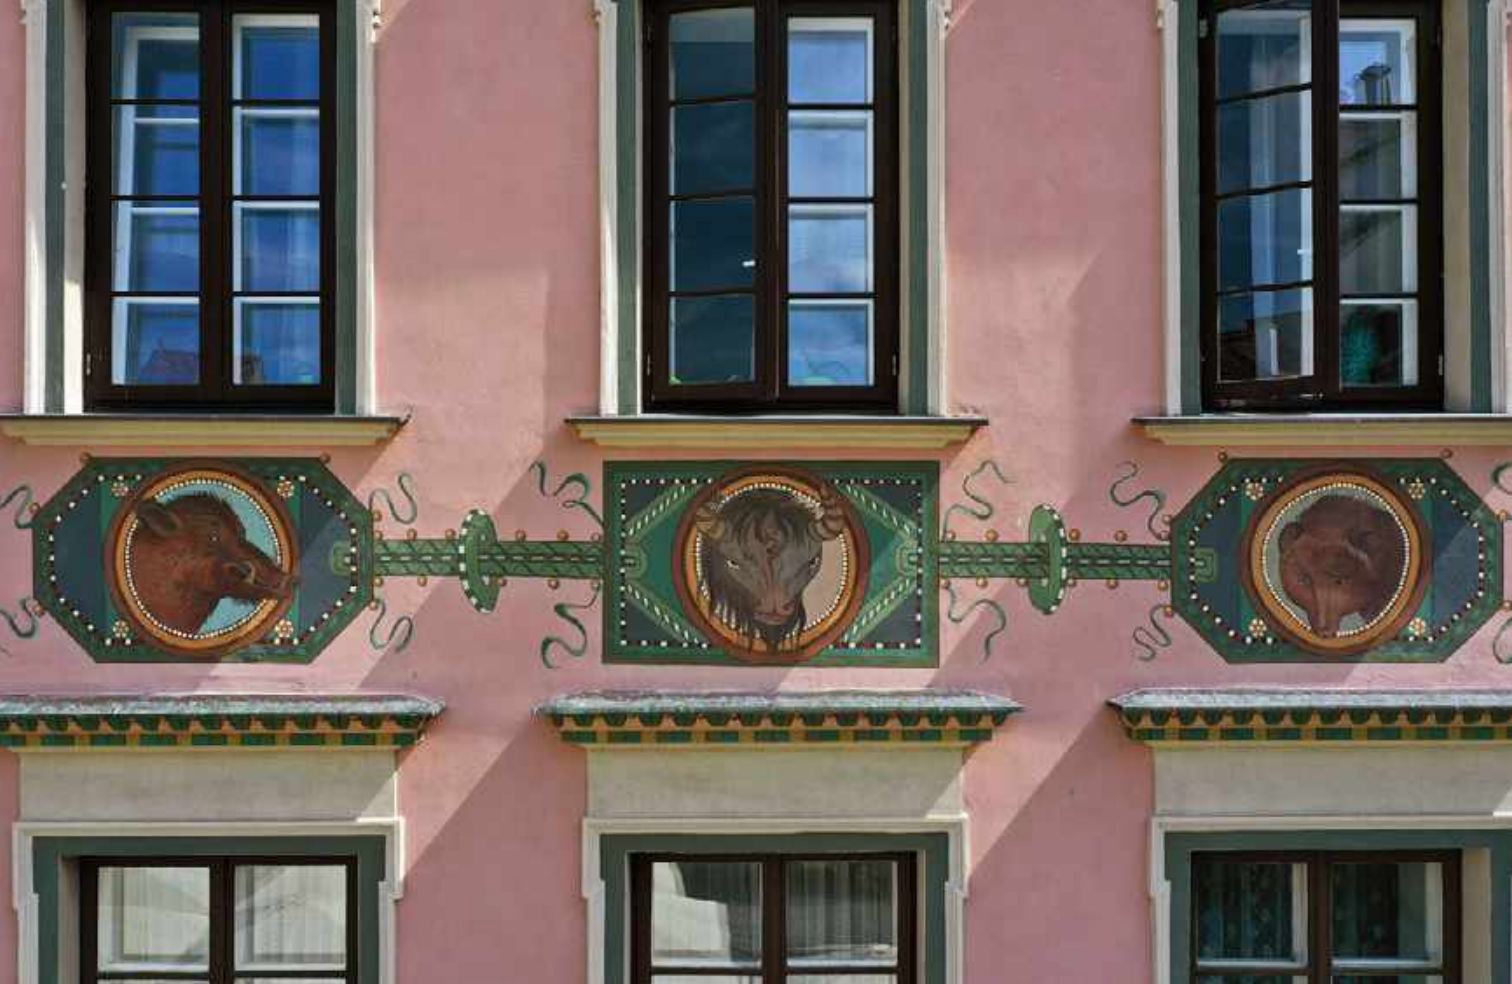
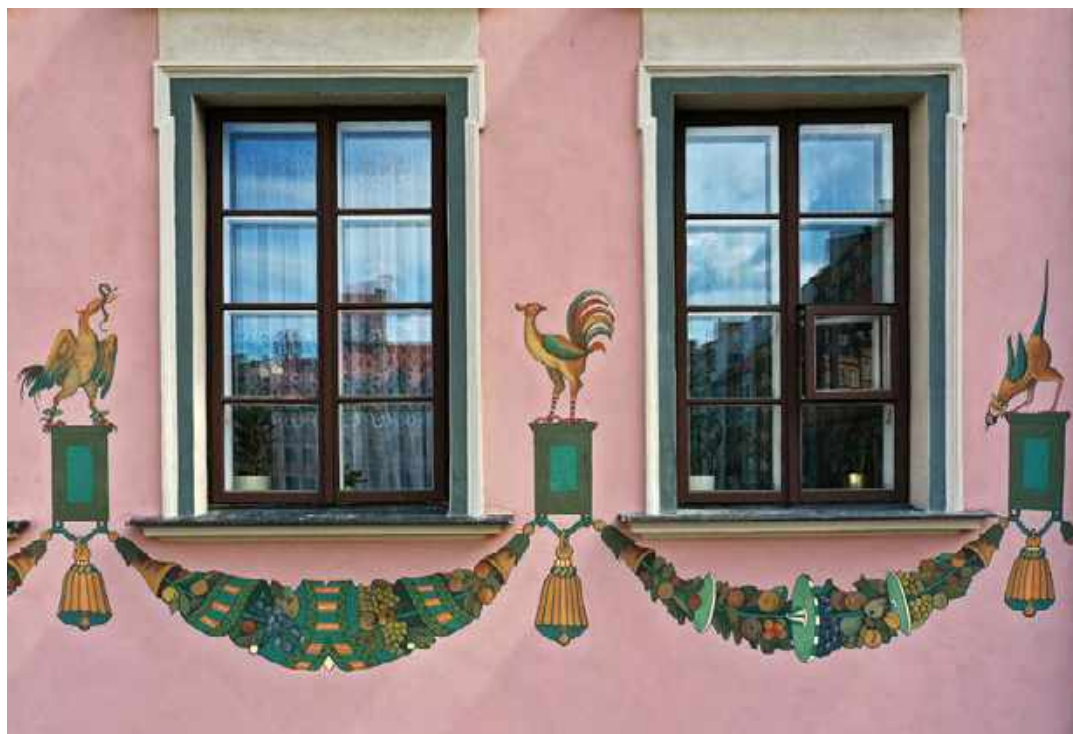
Rynek Starego Miasta 9,  
polichromie o tematyce  
zwierzęcej wykonane  
przez Krystynę i Juliusza  
Studnickich

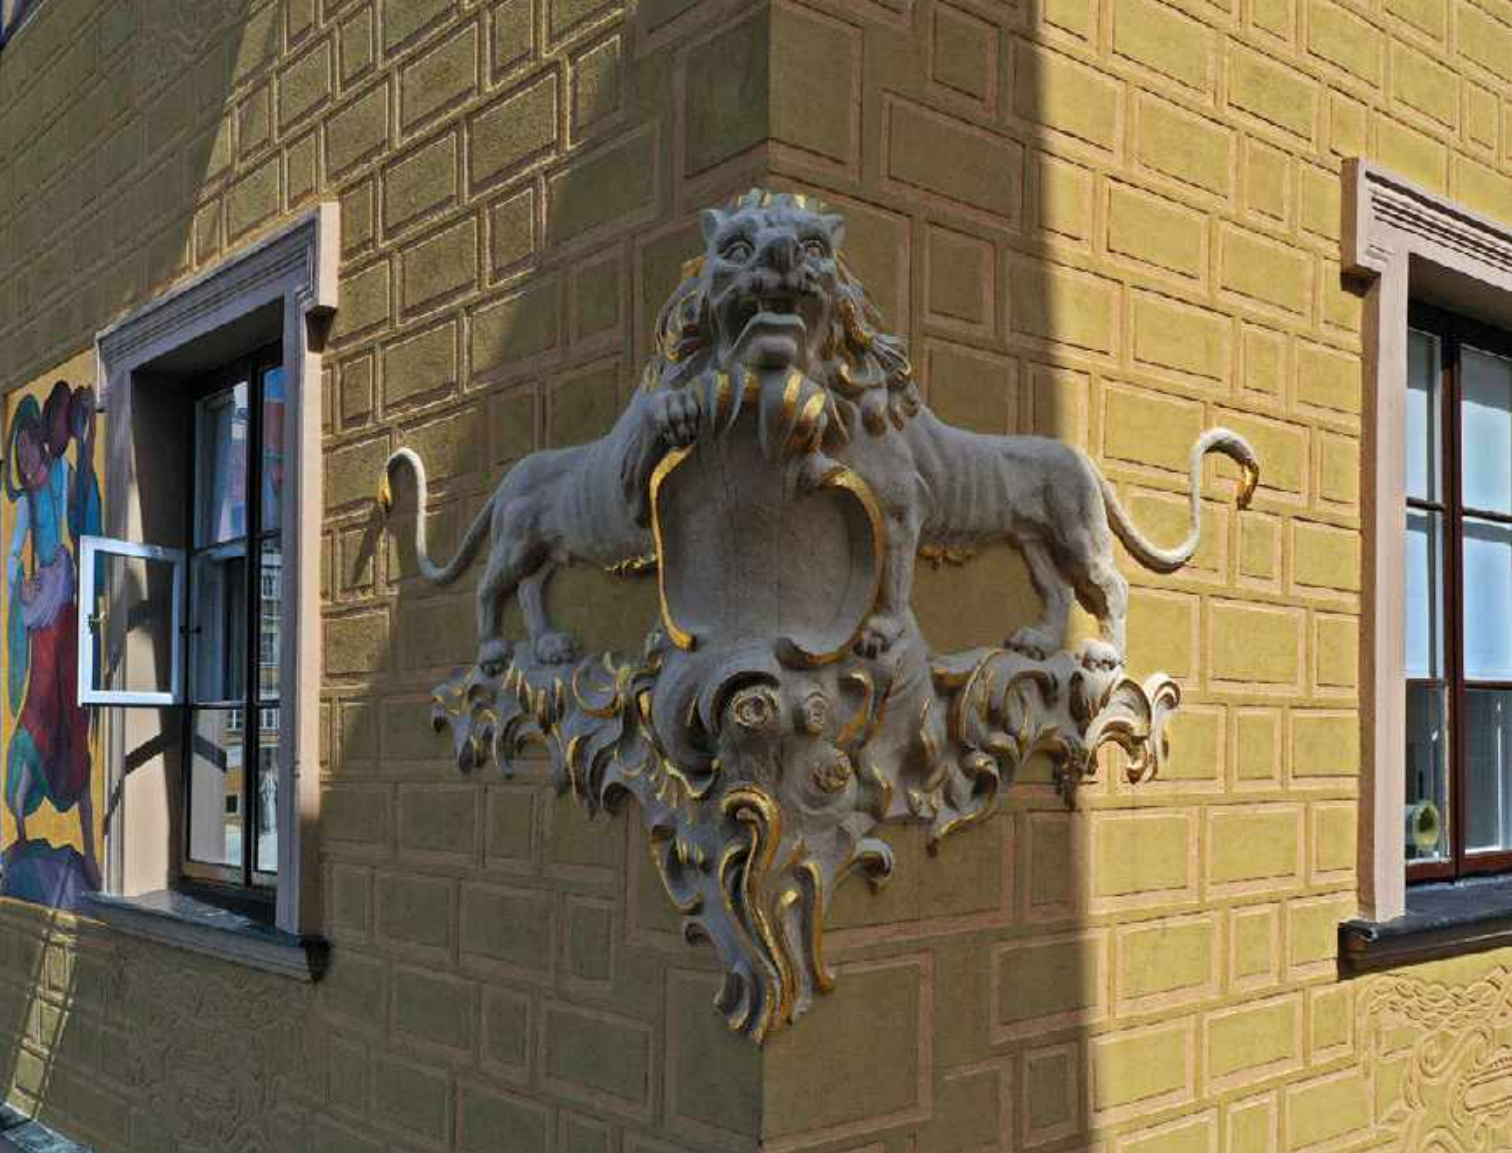
Rynek Strego Miasta 13,  
z zachowanymi  
polichromiami Zofii  
Stryeńskiej z 1928 r.  
i sgraffitową dekoracją  
Edmunda Burkego,  
wykonaną w ramach  
odbudowy Starego  
Miasta. Na pierwszym  
planie XVIII-wieczna  
płaskorzeźba  
z przedstawieniem lwa

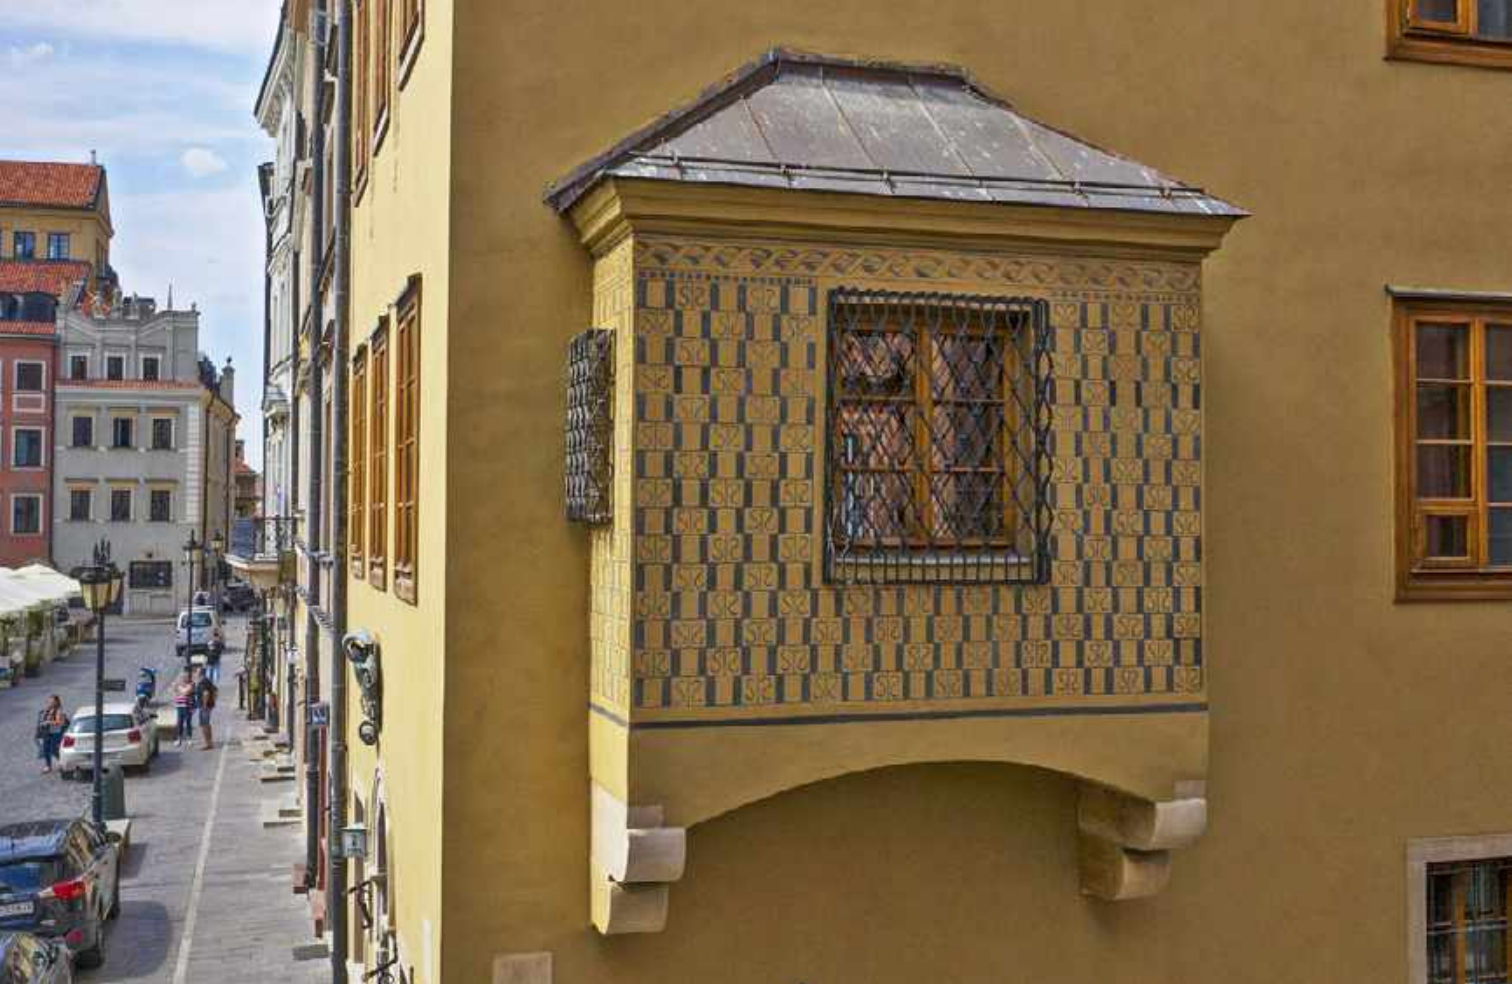
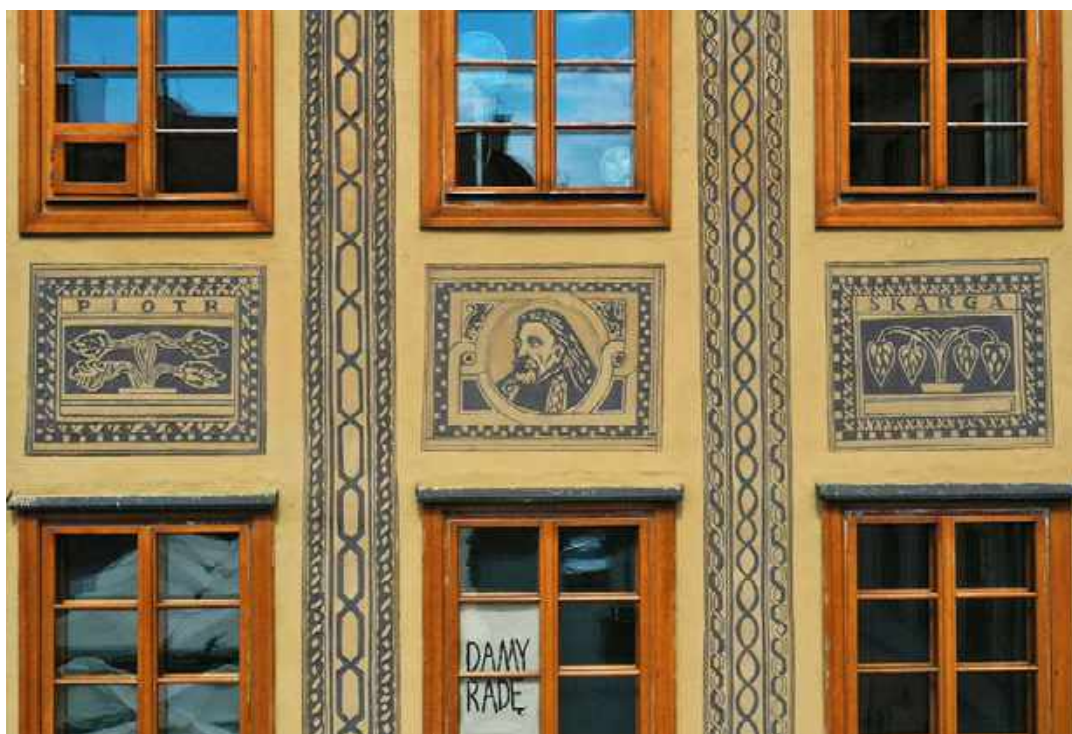
Rynek Starego Miasta 2,  
dekoracja sgraffitowa  
z wizerunkiem głowy  
Piotra Skargi  
(wg J. Matejki)  
autorstwa Hanny  
i Jacka Żutawskich

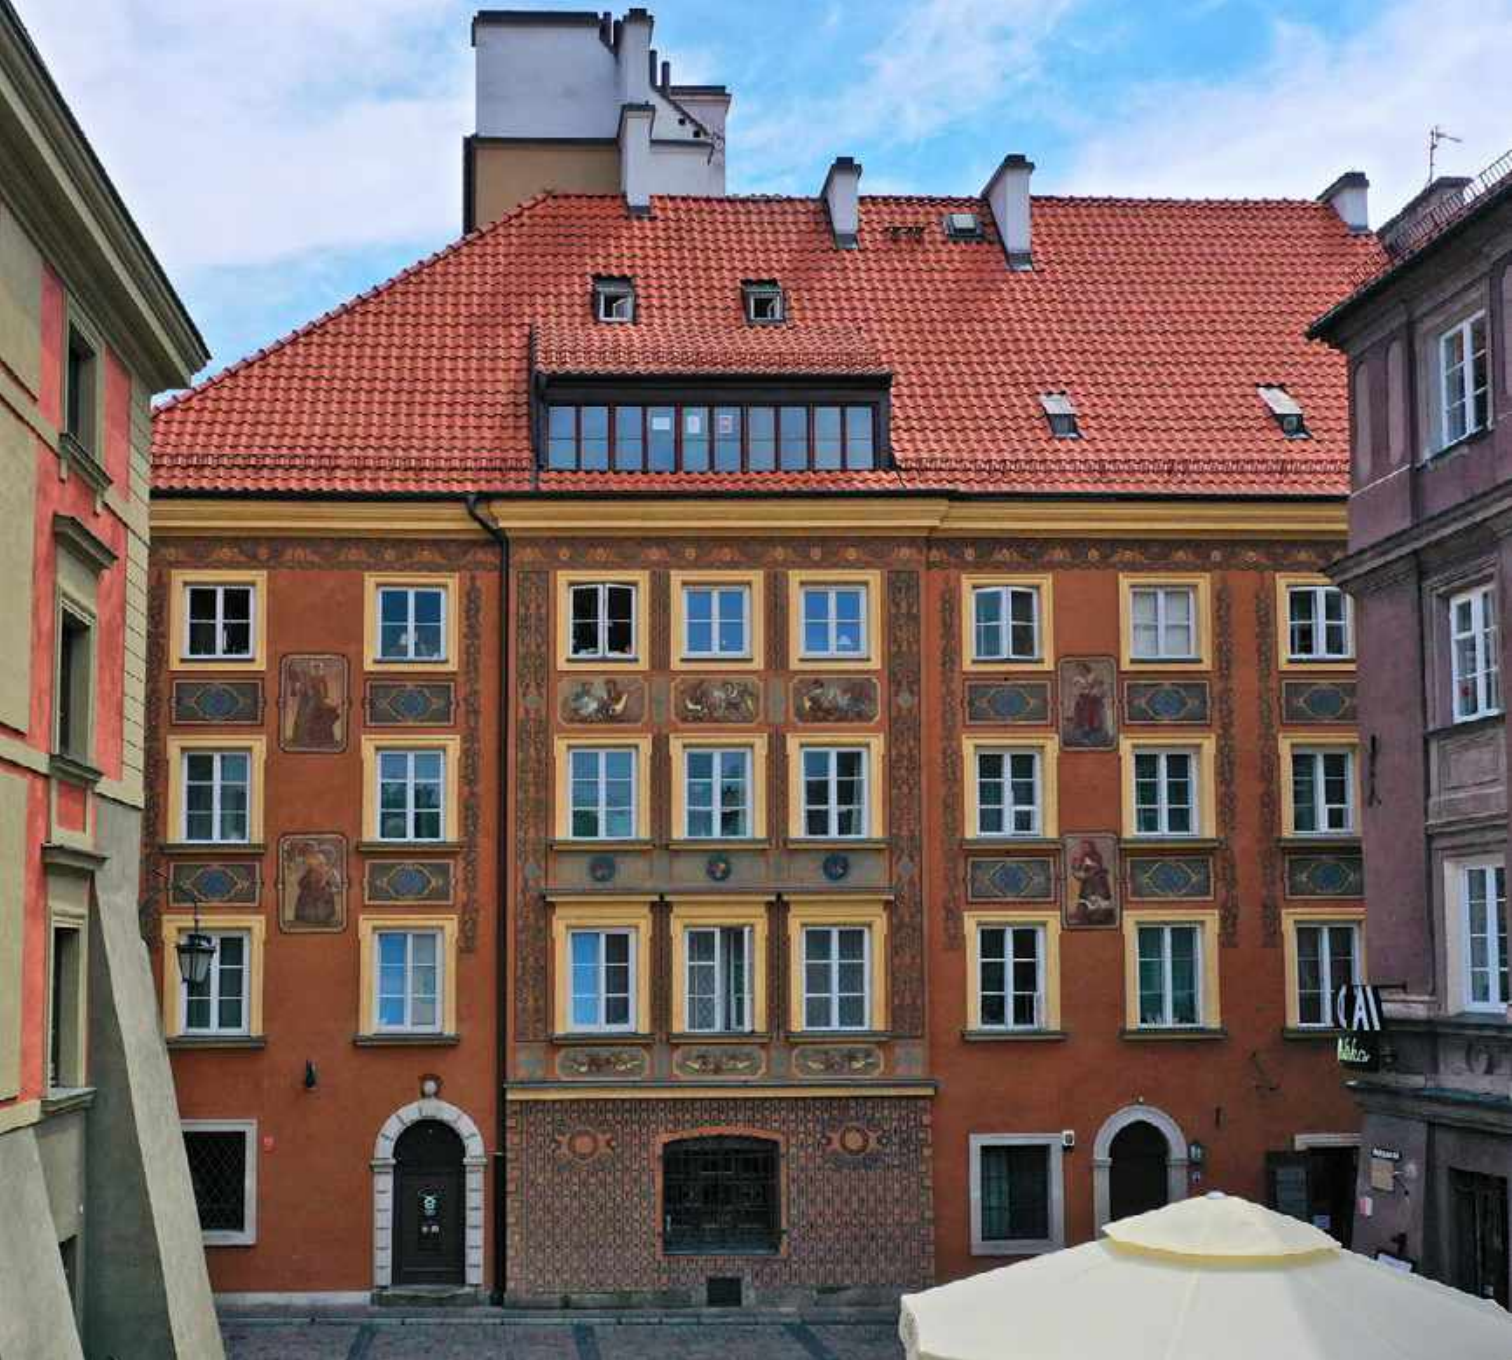
Ul. Piwna 51/52  
i Wąski Dunaj 1/3,  
elewacje pokryte  
polichromiami  
i sgraffitami autorstwa  
Edmunda Burkego

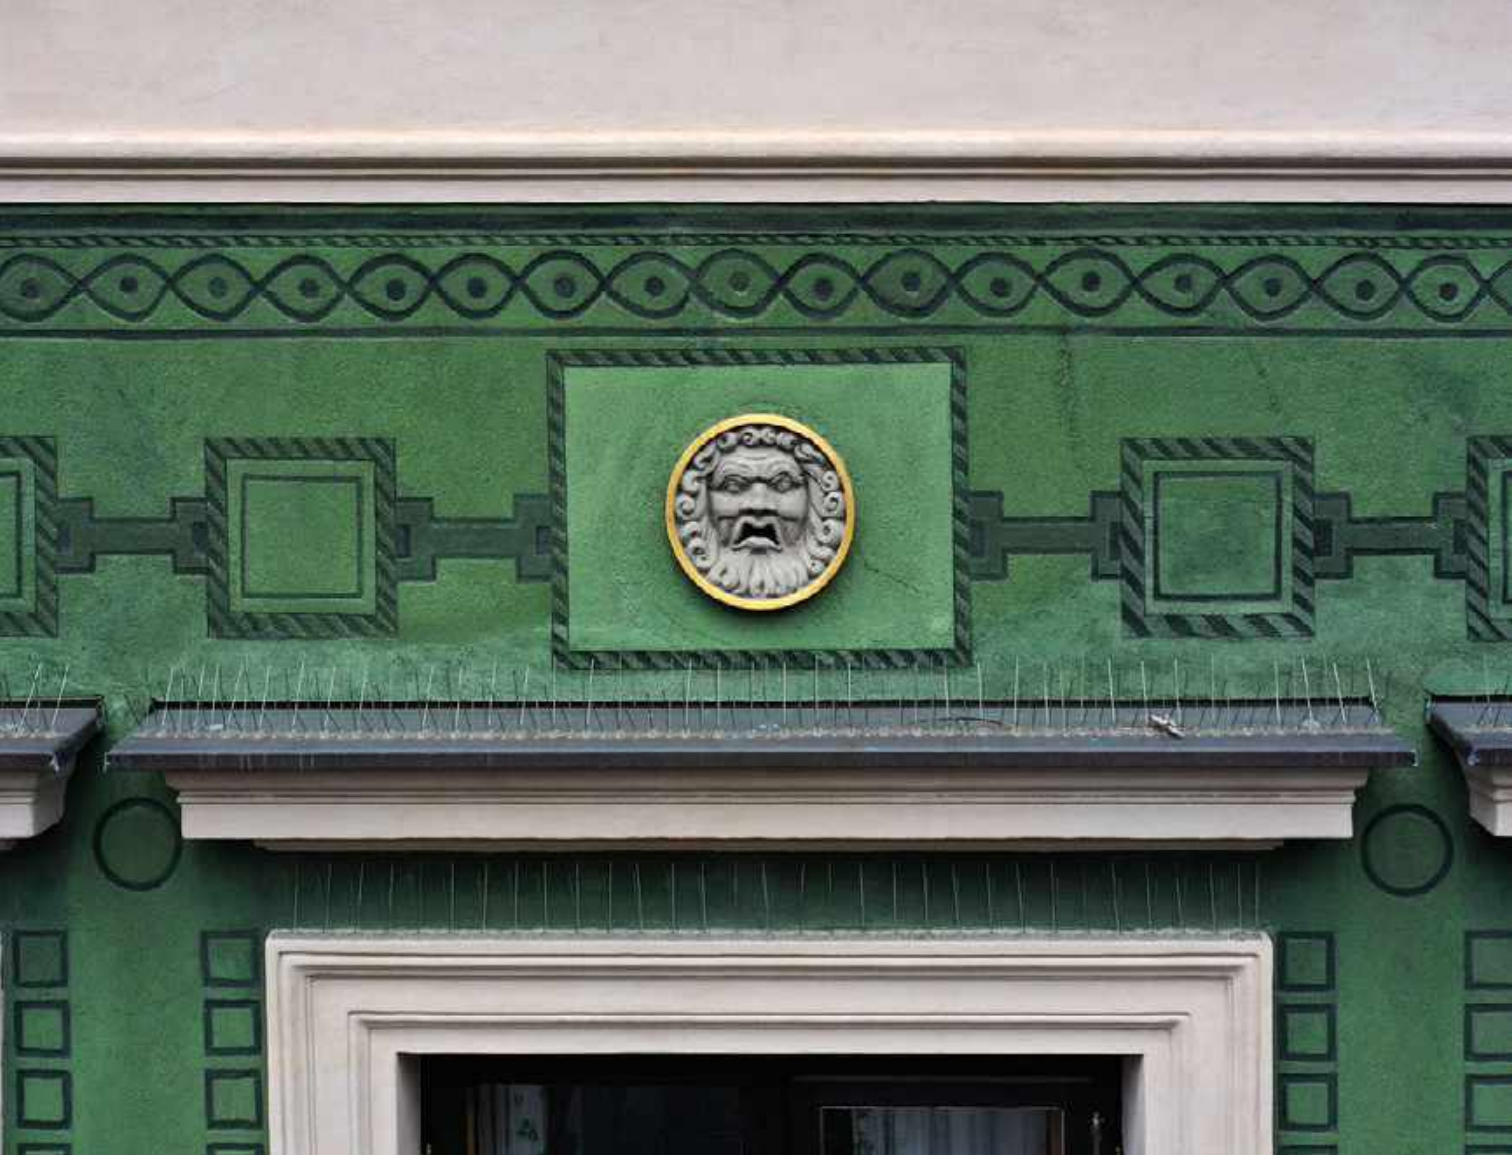
Ul. Wąski Dunaj 10,  
elewacja od strony  
ul. Szeroki Dunaj  
pokryta geometrycznym  
i figuralnym sgraffitem,  
wykonanym przez Jana  
Zamoyskiego

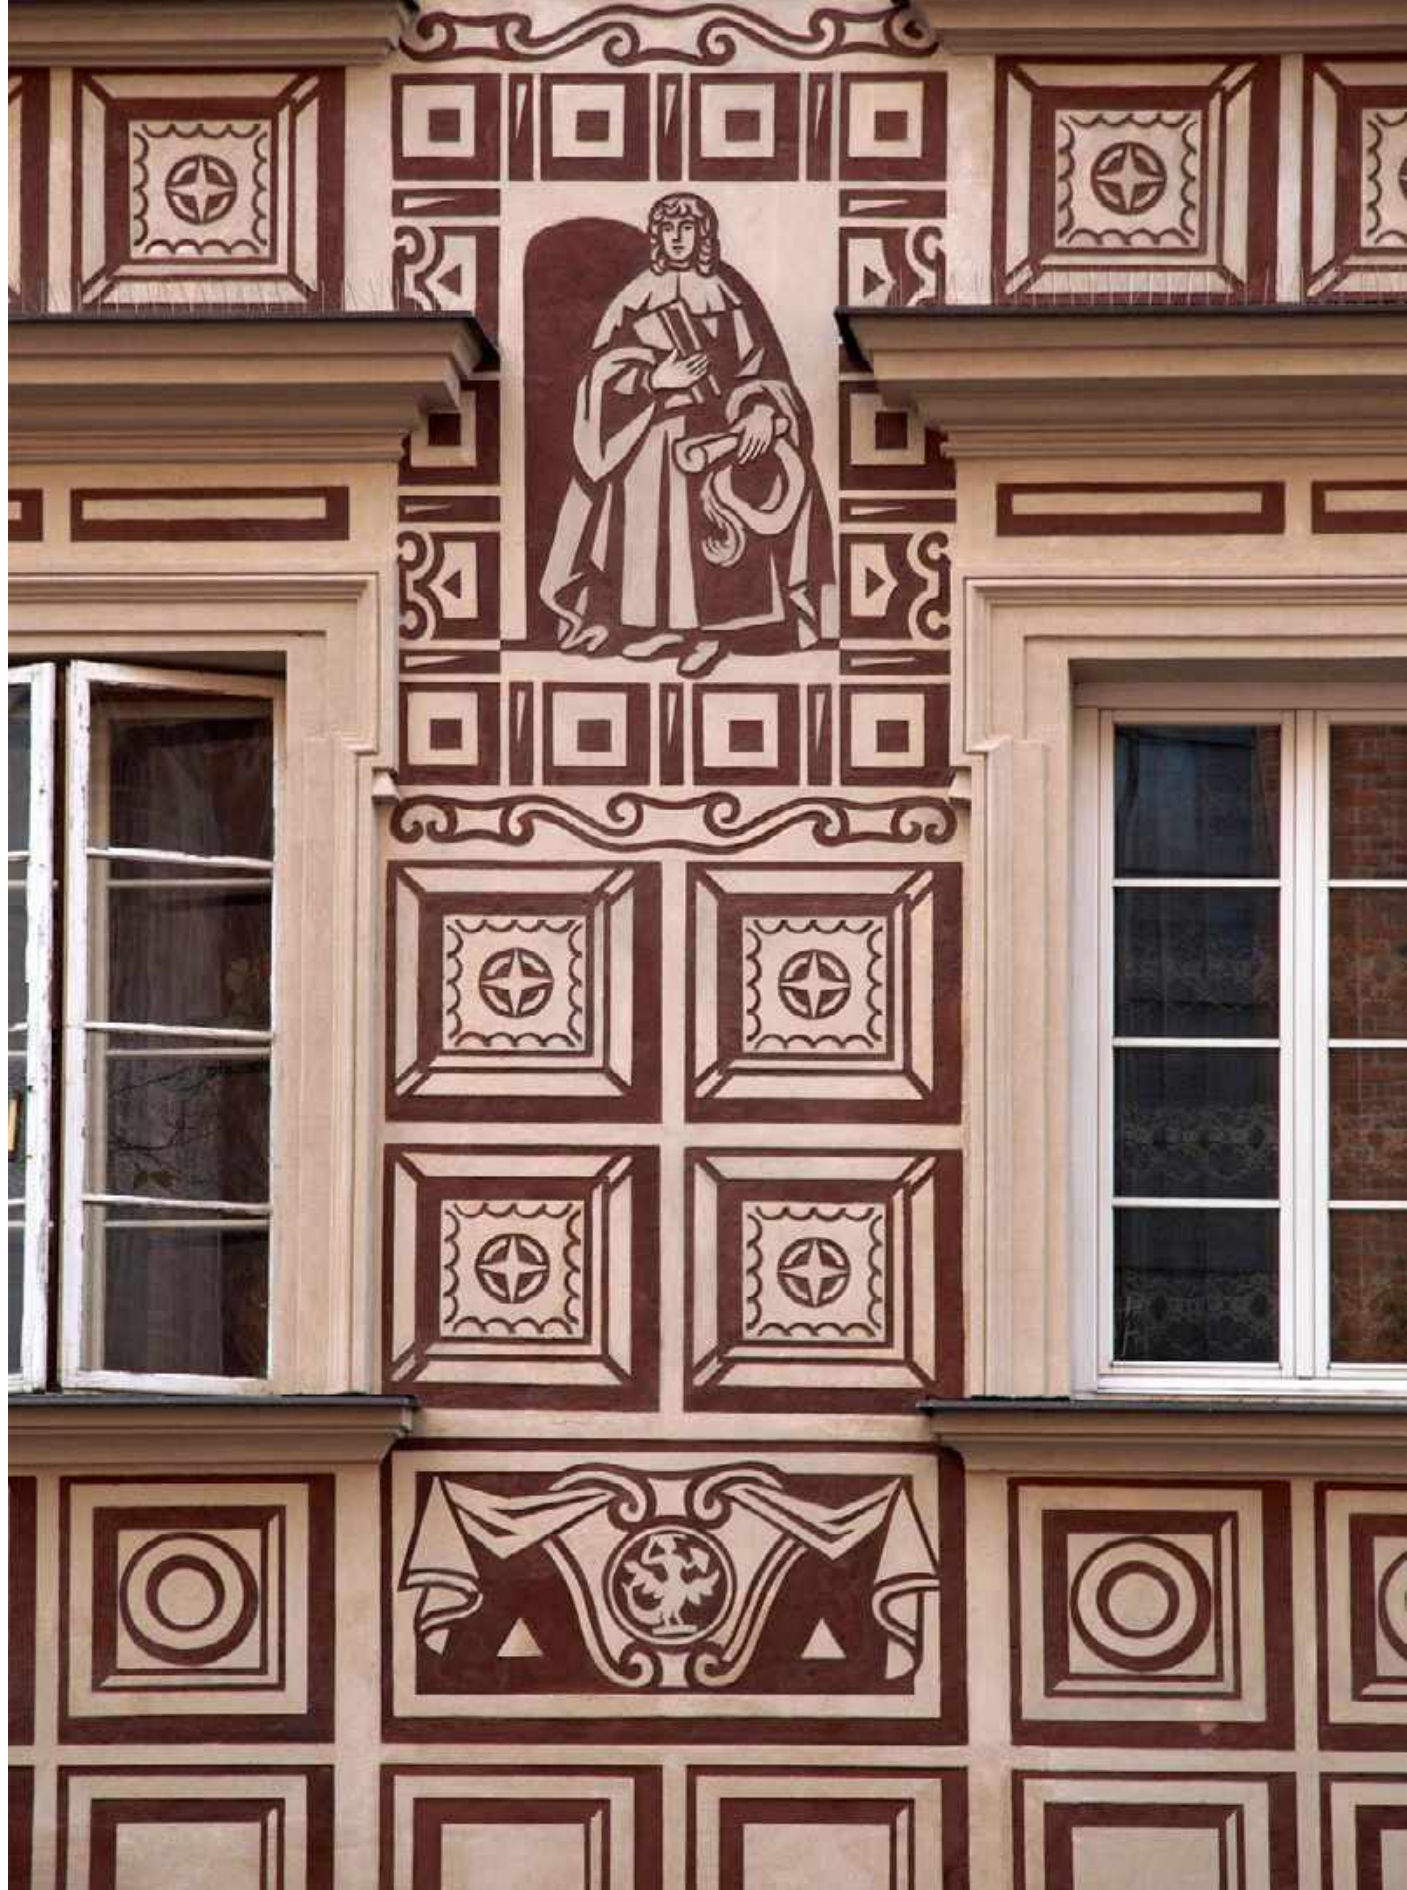
Ul. Świętojańska 15,  
dekoracja sgraffitowa  
wg projektu Edmunda  
Burkego, wykonana  
przez Janinę Ignatowską  
i Konstantego Kanię
